## Etude diagnostique et schéma directeur d'assainissement des eaux usées de Pont Saint Martin

# Etude diagnostique d'assainissement Rapport de phase 4 – Schéma directeur

Affaire n°PDL190321– Mars 2021

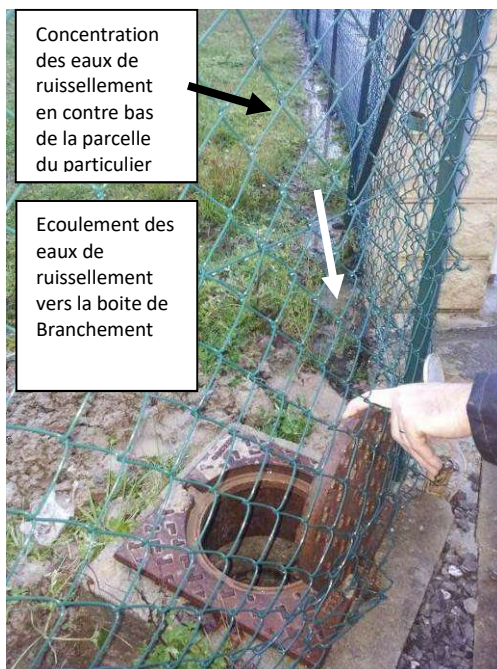
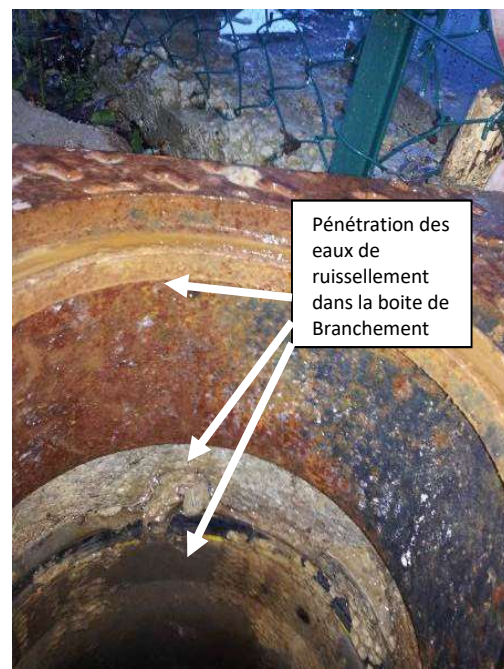
On retrouve ainsi très souvent des infiltrations juste au niveau de la boîte de branchement à la liaison boîte de branchement/réseau du particulier. Ces infiltrations résultent le plus souvent d'une différence de matériau (boîte de branchement Béton avec réseau du particulier en PVC) et de l'absence totale de joints entre ces deux éléments.

Or, dans la plupart des cas, cette boîte de branchement se situe en contre bas de la parcelle du particulier. Aussi, en cas de fortes pluies et/ou d'un sol relativement peu perméable, les eaux pluviales et les eaux de ruissellement se concentrent vers le point bas de la parcelle et pénètrent dans le réseau EU par le biais de ces défauts d'étanchéité au niveau des boîtes de branchement.

Quelques exemples illustrant ce type d'anomalie sont donnés ci-après :

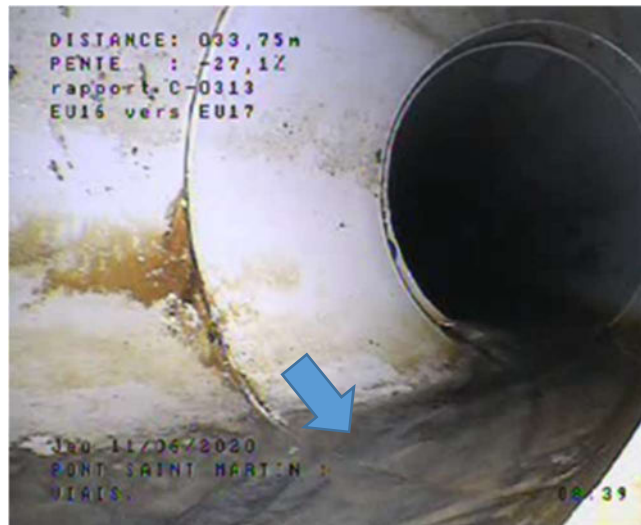
A titre d'exemple, l'inspection caméra sur le réseau EU des systèmes d'assainissement de Pont Saint Martin atteste de la présence non négligeable de ce type d'anomalie. Alors que le collecteur principal est en PVC et de conception relativement récente, des apports permanents d'eau claire provenant des branchements sont visibles.

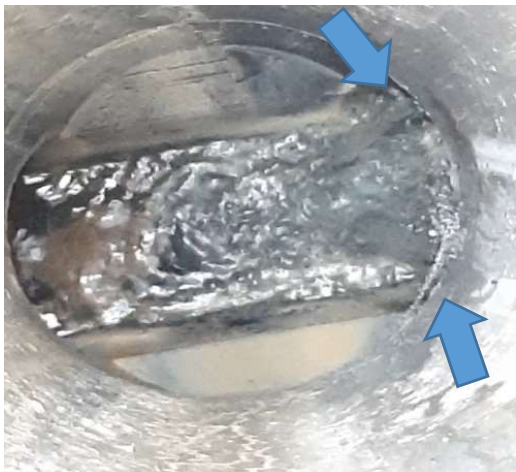
On retrouve ce même type d'anomalie sur un nouveau lotissement situé Rue des Chevreuils alors que ce secteur est particulièrement récent et vient tout juste d'être raccordé.

Infiltrations sur un  
tabouret rue des  
Chevreuils à Viais

Au quotidien et dans le cadre de l'exploitation du réseau, il conviendra donc, que l'exploitant vérifie l'étanchéité de ces branchements avec, (si possible), une inspection dans les conditions les plus défavorables (nappe haute et temps de pluie).

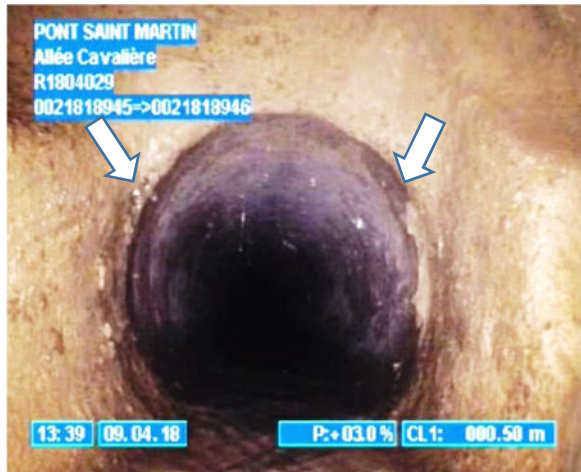
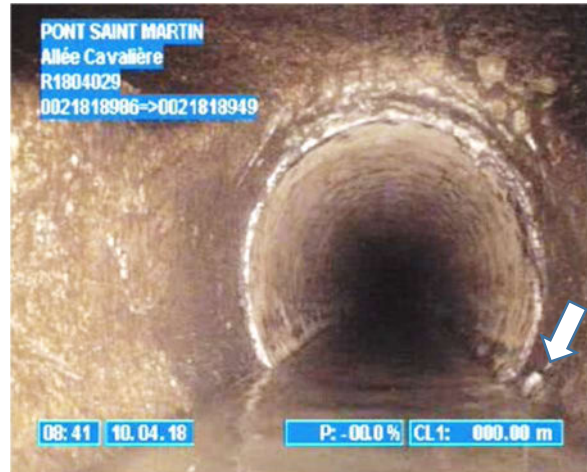
Malgré la bonne réalisation du chemisage, des points d'infiltration persistent au niveau des regards de visites, à la jonction entre la chemise et certains regards de visite, notamment sur les regards suivants :

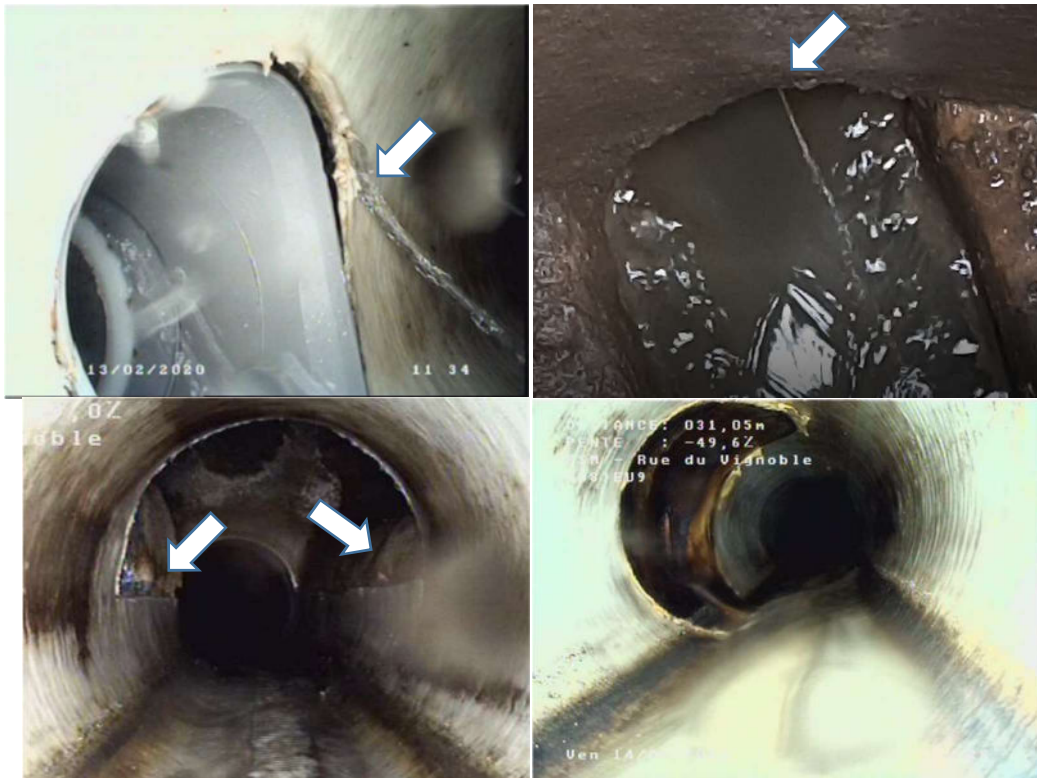
De ce fait, des infiltrations sont aujourd'hui visibles sur ces points singuliers, comme le montrent les extraits d'inspections télévisées ci-dessous.

Afin de capitaliser sur la réhabilitation existante et compte tenu du bon état du chemisage de la conduite, une reprise d'étanchéité des branchements drainants devra être opérée (6) suivi des regards de visites (6).

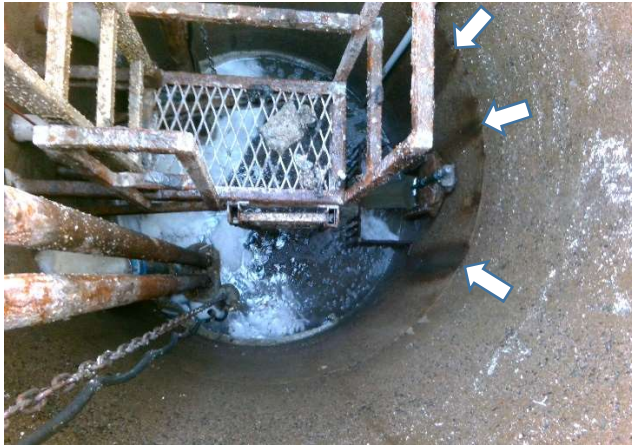
Par ailleurs, des traces d'infiltrations sont visibles dans la bache du poste Viais, laissant présager des infiltrations lorsque les conditions sont particulièrement favorables en termes de drainage.

Les travaux sur la bache du poste consistent à injecter une résine inerte à l'H<sub>2</sub>S sur la totalité de la bache, afin de garantir l'étanchéité de l'ouvrage et prolonger la durée de vie de l'ouvrage.
