## Etude diagnostique et schéma directeur d'assainissement des eaux usées de Pont Saint Martin

# Etude diagnostique d'assainissement Rapport de phase 4 – Schéma directeur

Affaire n°PDL190321– Mars 2021

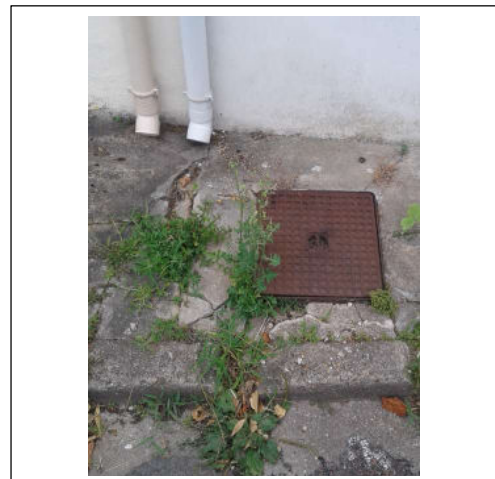
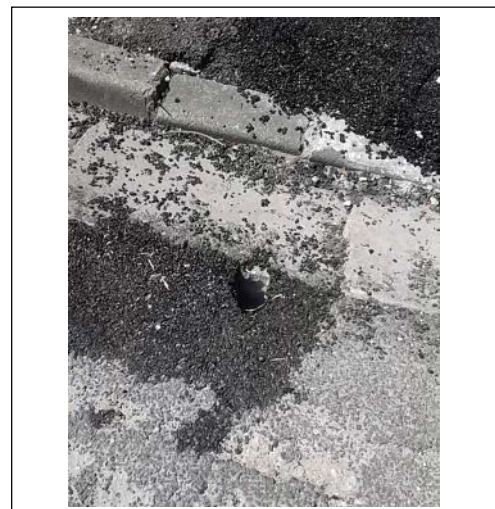
- Gouttières tombant en chute sur le sol et écoulement des eaux pluviales sur la boîte de branchement située à proximité immédiate.
- Cassures ou fissures du caniveau avec connexion indirecte vers la boîte de branchement

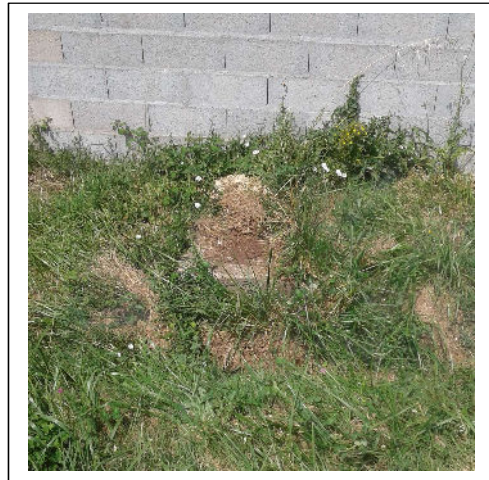
- Regards ou boîtes de branchements implantées en contre bas d'une zone imperméabilisée ou dans un fossé avec collecte d'une partie des eaux par submersion de la boîte de branchement

Alors que le branchement est conforme, ce dernier cas de figure peut néanmoins apporter de gros volumes d'eau claire parasite.....

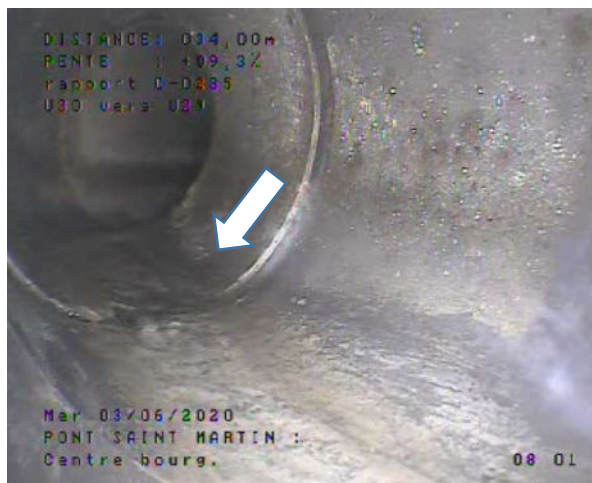
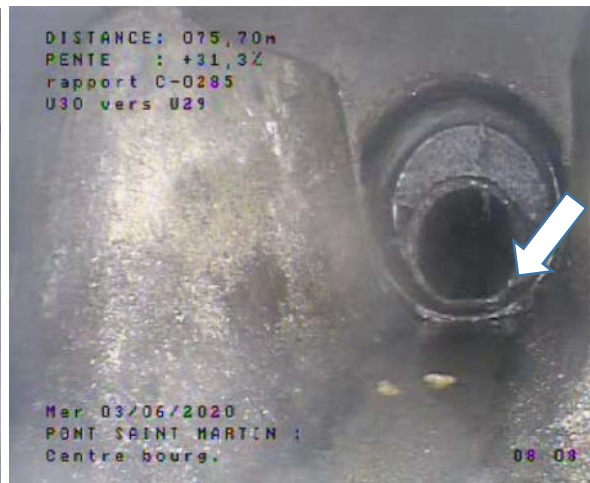
Les nombreux branchements où des apports d'eaux claires ont pu être observées sont les suivants :

- à 3,1 ml en amont de R415 (U33),
- à 11,5ml en amont de R415 (U33),
- à 19,95 ml en amont de R292 (U32),
- à 34 ml en amont de R252,
- branchement raccordé dans R077 (U29),
- **branchement raccordé dans R251.**

Lors de la concomitance entre les différents apports d'ECP, la capacité de transfert du poste peut être limitante, et occasionner une montée en charge en amont. Néanmoins, la saturation du poste reste modérée (9h consécutives au plus fort du phénomène de drainage le 02/02/20). La reprise des différents branchements permettra à terme d'atténuer voire d'annihiler la saturation du poste.

| Num OP | Secteur | Localisation | Tronçon | Anomalie constatée | Volume d'ECPP identifiées | Nature des travaux envisagés | Coût des Prix Unitaire HT | Quantité | Coût HT des travaux | Priorité Collectivité |
|---|---|---|---|---|---|---|---|---|---|---|
| 1-1 | PR Frety | Le Frety | | Infiltrations sur branchements, entre R260 et R292, à 3,1m et 11,5m en amont de R415, et à 19,95m en amont de R292 | | Contrôle de branchement et de l'étanchéité de la boîte de branchement en domaine privé ( <b>en période de nappe haute et avec drainage de tranchée</b> ) | 115,00 €/unité | 3 | 345 € | <b>5</b> |
| 1-2 | PR Frety | Rue du Frety | | Infiltrations sur branchements entre R077 et R252, à 34m en amont de R252, et sur R077 | | Contrôle de branchement et de l'étanchéité de la boîte de branchement en domaine privé ( <b>en période de nappe haute et avec drainage de tranchée</b> ) | 115,00 €/unité | 2 | 230 € | <b>5</b> |
| 1-3 | PR Frety | Chemin du Petit frety | | Infiltration sur branchement raccordé dans R251 | | Contrôle de branchement et de l'étanchéité de la boîte de branchement en domaine privé ( <b>en période de nappe haute et avec drainage de tranchée</b> ) | 115,00 €/unité | 1 | 115 € | <b>5</b> |

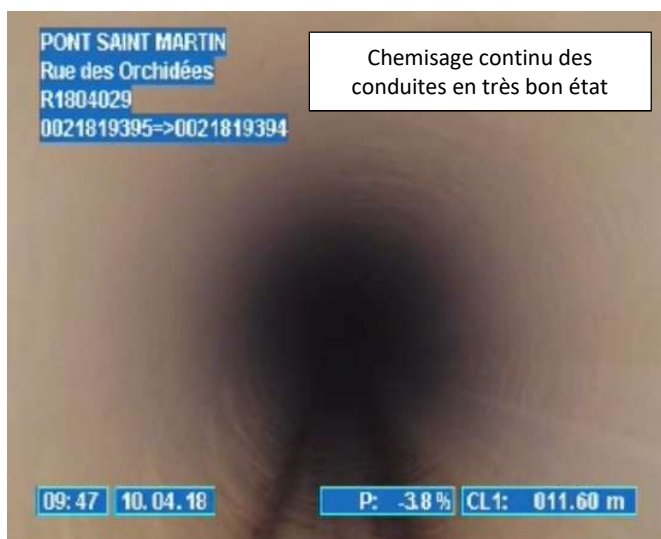
La réhabilitation des tronçons concernés a été réalisée par l'intermédiaire d'un chemisage continu, dont la structure était en bon état lors des ITV de février 2020.

Malgré la bonne réalisation du chemisage, des points d'infiltration persistent au niveau des regards de visites, à la jonction entre la chemise et certains regards de visite, notamment sur les regards suivants :

- Regard de visite R986,
- Regard de visite R949,
- Regard de visite R945,

| Num OP | Secteur | Localisation | Tronçon | Anomalie constatée | Volume d'ECPP identifiées | Nature des travaux envisagés | Coût des Prix Unitaire HT | Quantité | Coût HT des travaux | Priorité Collectivité |
|---|---|---|---|---|---|---|---|---|---|---|
| 2-3 | Résidence du Lac | Allée Cavalière | | Regard drainant R949 (trace d'infiltration sur la cheminée) | | Reprise de l'étanchéité du regard | 1250,00 €/unité | 1 | 1 250 € | <b>2</b> |

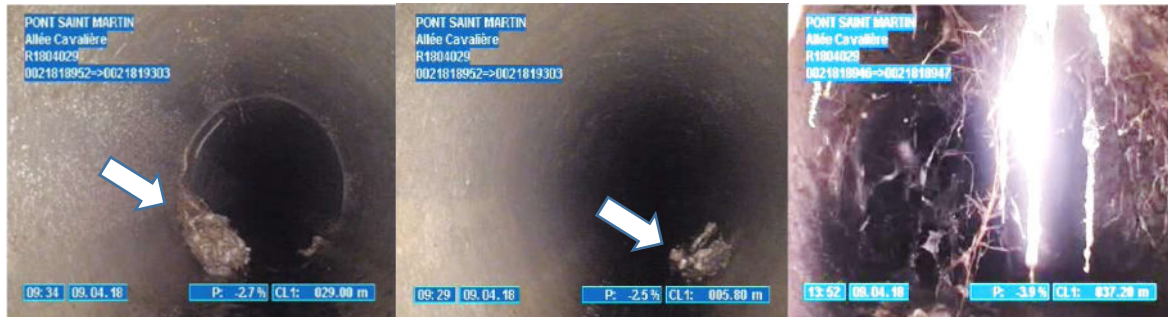
Par ailleurs, les réseaux en amiante-ciment toujours en place le long de l'allée Cavalière, sur la rue des Nénuphars et la partie Est de l'avenue du Lac gardent globalement un état structural correct. La majorité des anomalies se concentrent à la jonction des canalisations amiante-ciment, où des fissures et des racines apparaissent régulièrement, occasionnant des pertes d'étanchéité. Sur ce type d'anomalie, il apparaît opportun de réhabiliter le tronçon par l'intérieur, par l'injection de résine puis par le chemisage partiel par l'intermédiaire d'une manchette.

| Num OP | Secteur | Localisation | Tronçon | Anomalie constatée | Volume d'ECPP identifiées | Nature des travaux envisagés | Coût des Prix Unitaire HT | Quantité | Coût HT des travaux | Priorité Collectivité |
|---|---|---|---|---|---|---|---|---|---|---|
| 2-7 | Résidence du Lac | Allée Cavalière | | Fissures à la jointure de deux canalisations en amiante-ciment, à 6,5m en aval de R303 | | Reprise ponctuelle par l'intérieur par injection de résine puis chemisage partiel par manchette | 850,00 €/unité | 1 | 850 € | <b>2</b> |

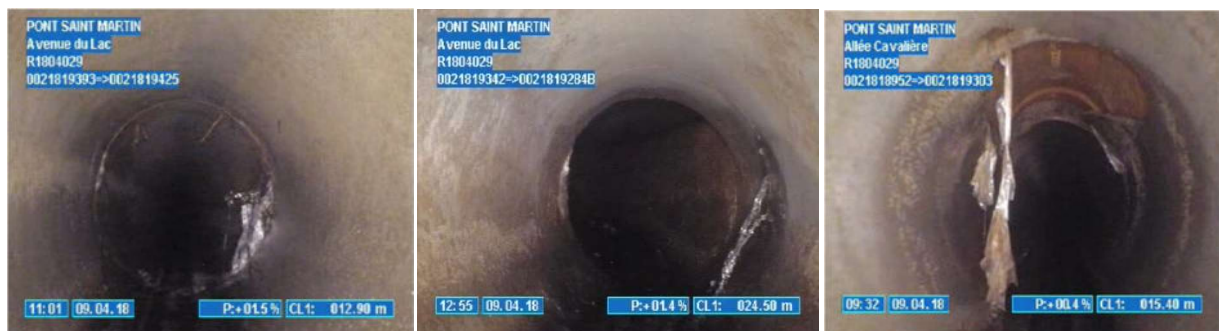
Les anomalies majeures, occasionnant des infiltrations conséquentes sont concentrées sur les points suivants :

- Entre R342 et R958, à 24,4m en amont de R342,
- Entre R393 et R425, à 12,9m en amont de R393,
- Entre R303 et R952, à 15,6m en aval de R952,

| Num OP | Secteur | Localisation | Tronçon | Anomalie constatée | Volume d'ECPP identifiées | Nature des travaux envisagés | Coût des Prix Unitaire HT | Quantité | Coût HT des travaux | Priorité Collectivité |
|---|---|---|---|---|---|---|---|---|---|---|
| 2-8 | Résidence du Lac | Allée Cavalière | | Rupture totale de la partie supérieur de la canalisation, réparation défectueuse, infiltrations visibles, à 15,6m en aval de R952 | | Reprise par ouverture de tranchée sur 4ml, remplacement par un manchon PVC | 2400,00 €/unité | 1 | 2 400 € | <b>1</b> |

| Num OP | Secteur | Localisation | Tronçon | Anomalie constatée | Volume d'ECPP identifiées | Nature des travaux envisagés | Coût des Prix Unitaire HT | Quantité | Coût HT des travaux | Priorité Collectivité |
|---|---|---|---|---|---|---|---|---|---|---|
| 2-15 | Résidence du Lac | Rue des Nénuphars | R393-R425 | Perte d'étanchéité à la jonction de canalisation en amiante ciment et présence de racines, avec infiltration conséquente visible | | Reprise ponctuelle par l'intérieur par injection de résine puis chemisage partiel par manchette | 850,00 €/unité | 1 | 850 € | <b>1</b> |
| 2-16 | Résidence du Lac | Avenue du Lac | R342-R958 | Perforation de la conduite à 24,4m en amont de R342, infiltration visible | | Reprise ponctuelle par l'intérieur par injection de résine puis chemisage partiel par manchette | 850,00 €/unité | 1 | 850 € | <b>1</b> |

Les travaux de réhabilitation des trois anomalies précédemment citées constituent une priorité pour la collectivité, puisqu'ils permettront de réduire drastiquement les apports d'eaux claires parasites pour un coût d'investissement relativement faible.

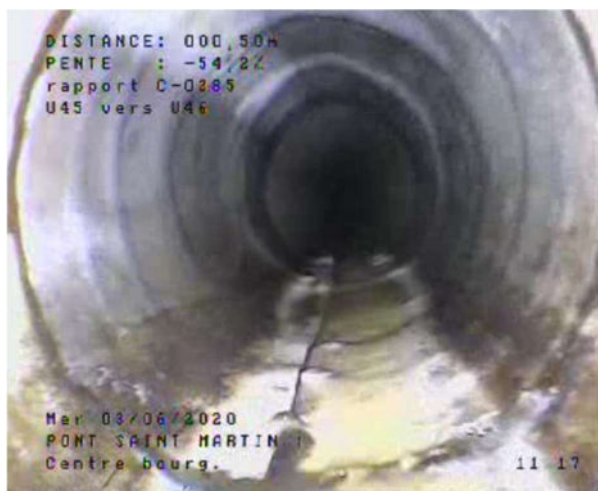
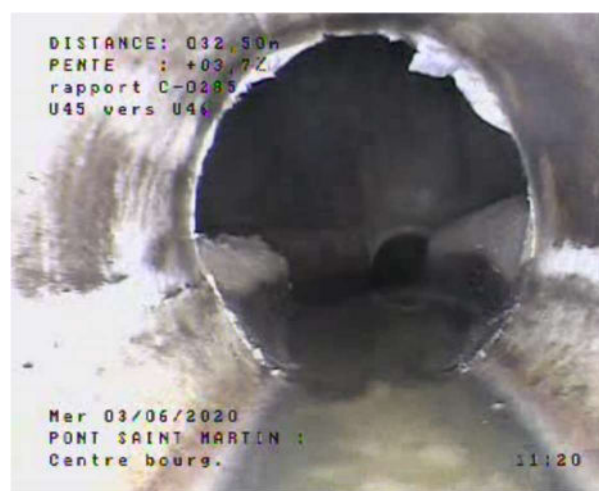
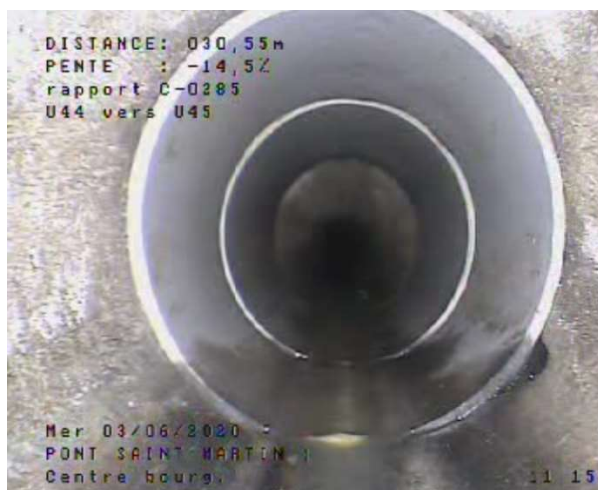
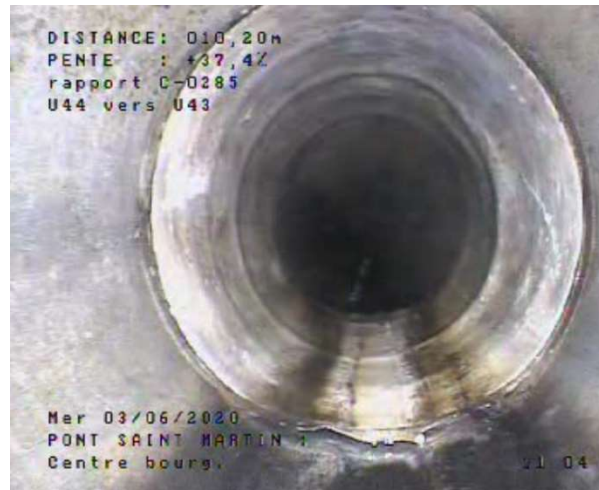
L'antenne qui collecte les effluents de la rue de la Pigossière et de l'Avenue du Bosquet est constituée de collecteurs en amiante-ciment. Certaines parties des tronçons ont fait l'objet d'une réhabilitation par l'intérieur (chemisage partiel ou continu, manchon PVC, raccordement de branchement par culotte de branchement PVC).

Malgré les travaux engagés par la collectivité, des apports d'eaux claires parasites persistent sur cette branche du réseau d'assainissement, à hauteur de  $1\text{m}^3/\text{h}$  (soit  $24\text{m}^3/\text{j}$ ) lors de l'investigation nocturne menée dans le cadre de ce diagnostic.

Etant donné le caractère diffus de ces apports d'eau claire parasite et les nombreuses reprises d'ores et déjà réalisées sur ce tronçon, le remplacement lieu et place du réseau existant est la solution qui permettra de garantir un abattement efficace des volumes d'eau claire.

| Num OP | Secteur | Localisation | Tronçon | Anomalie constatée | Volume d'ECPP identifiées | Nature des travaux envisagés | Coût des Prix Unitaire HT | Quantité | Coût HT des travaux | Priorité Collectivité |
|---|---|---|---|---|---|---|---|---|---|---|
| 3-1 | PR Quai des Romains | Rue de la Pigossière, Avenue du Bosquet | R246-207 | Collecteur en AC particulièrement dégradé | | Reprise globale par ouverture de tranchée sur 115ml : regards PEHD, réseaux DN200/PVC et raccordement des branchements par culottes de brt | 700,00 €/ml | 115 | 80 500 € | <b>3</b> |

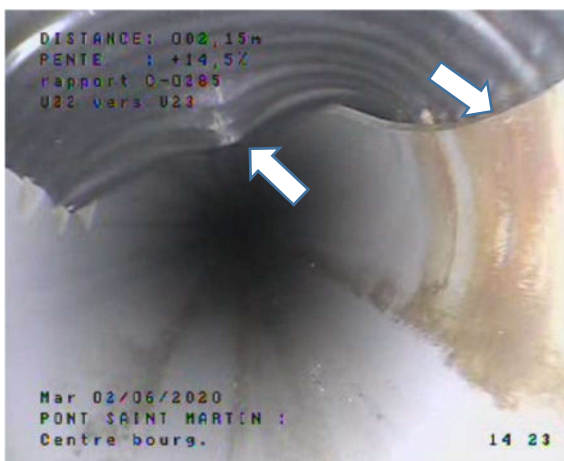
Au niveau de la Rue du Grand Fief, une réparation défectueuse est responsable de la majorité des apports d'eaux claires parasites (cf photos ci-dessous). Sur ce secteur, la reprise globale par ouverture de tranchée s'avèrera nécessaire pour réhabiliter efficacement l'étanchéité du tronçon.

| Num OP | Secteur | Localisation | Tronçon | Anomalie constatée | Volume d'ECPP identifiées | Nature des travaux envisagés | Coût des Prix Unitaire HT | Quantité | Coût HT des travaux | Priorité Collectivité |
|---|---|---|---|---|---|---|---|---|---|---|
| 3-3 | PR Quai des Romains | Rue du Grand Fief | R976-R975 | Réparation défectueuse occasionnant des infiltrations, à 3m en amont de R975 | | Reprise globale par ouverture de tranchée sur 60ml : réseaux DN200/PVC et raccordement des branchements par culottes de brt | 250,00 €/ml | 60 | 15 000 € | <b>1</b> |

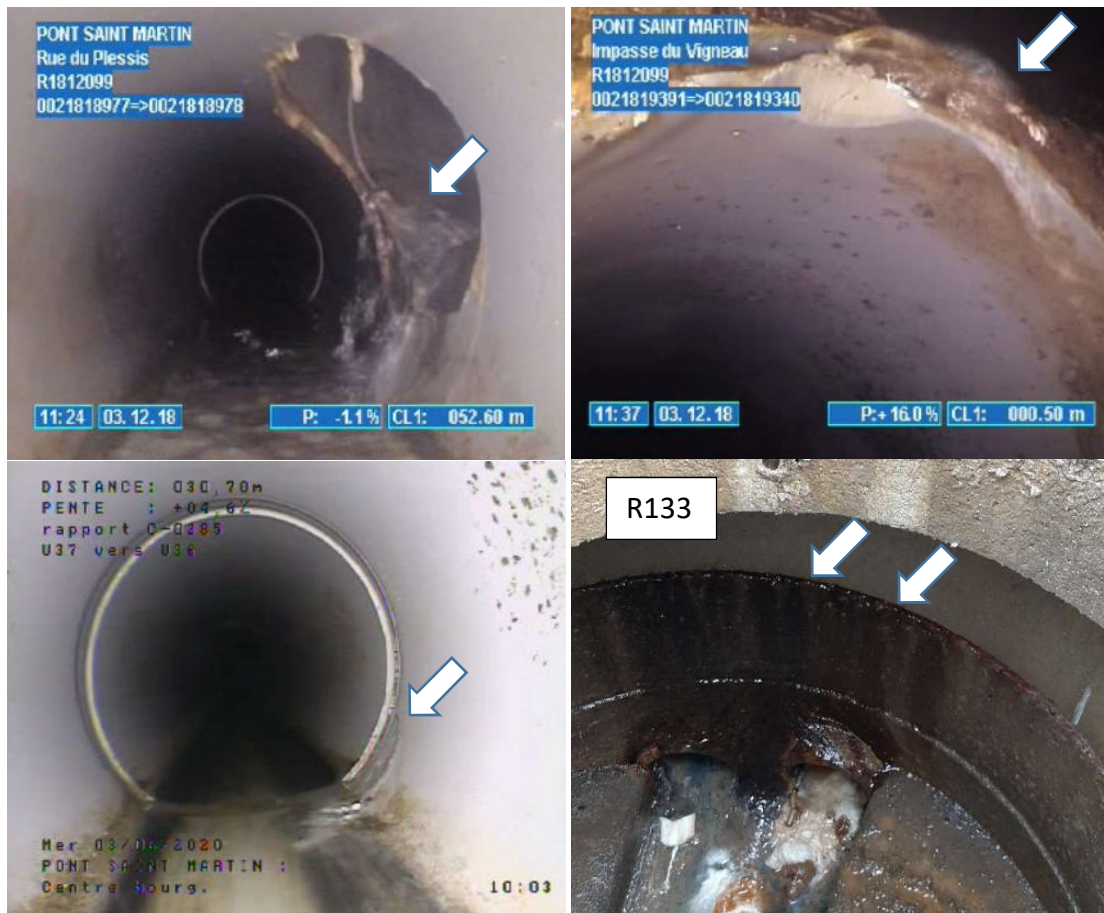
Le secteur de la Rue du Plessis a été identifié comme particulièrement producteur d'eaux claires parasites, à hauteur de  $3\text{m}^3/\text{h}$ , soit environ  $72\text{m}^3/\text{j}$ . Les apports proviennent de nombreuses anomalies, dont les principales sont les suivantes :

- A 52,6m de R977, infiltrations à la jonction collecteur/brt et au niveau d'une fissure ouverte dans la canalisation du branchement,
- Infiltrations sur le regard de visite R391,
- Fissure importante sur le collecteur PVC à 31m en amont de R205 (U37),
- Infiltrations sur les regards de visite R483 et R133.

| Num OP | Secteur | Localisation | Tronçon | Anomalie constatée | Volume d'ECPP identifiées | Nature des travaux envisagés | Coût des Prix Unitaire HT | Quantité | Coût HT des travaux | Priorité Collectivité |
|---|---|---|---|---|---|---|---|---|---|---|
| 3-4 | PR Quai des Romains | Rue du Plessis | R977-R978 | Infiltration au niveau d'un branchement de particulier, à 52,6m en amont de R977 | | Reprise globale de la partie publique du brt par ouverture de tranchée | 3000,00 €/unité | 1 | 3 000 € | <b>1</b> |
| 3-7 | PR Quai des Romains | Rue du Plessis | R388-R205 | Fissure du collecteur permettant l'infiltration d'eau parasite | | Reprise ponctuelle par l'intérieur par injection de résine puis chemisage partiel par manchette | 850,00 €/unité | 1 | 850 € | <b>1</b> |

Toutes ces anomalies pourront faire l'objet d'une réhabilitation ponctuelle par l'intérieur, étant donné le bon état général des collecteurs (en PVC) et le caractère diffus des anomalies sur ce secteur, exception faite au branchement situé rue du Plessis (à 52,6m de R977), où une reprise globale de la partie publique par ouverture de tranchée devra être opérée.

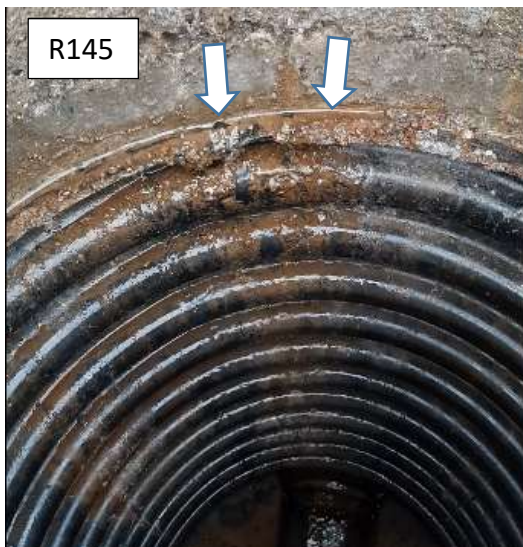
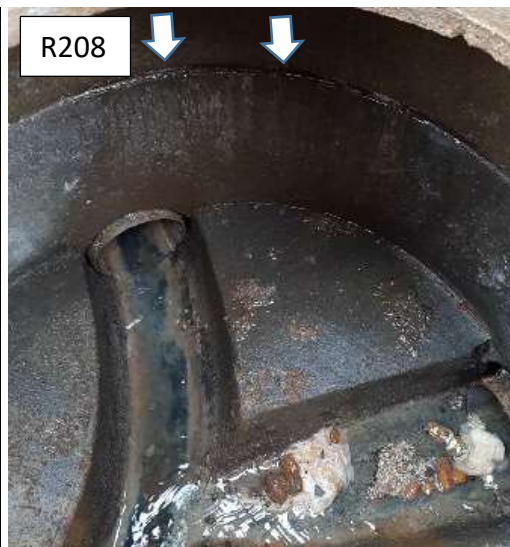
D'autre part, des travaux devront être entrepris pour la reprise de l'étanchéité de deux regards de visite drainants : **regards R208 et R145**.

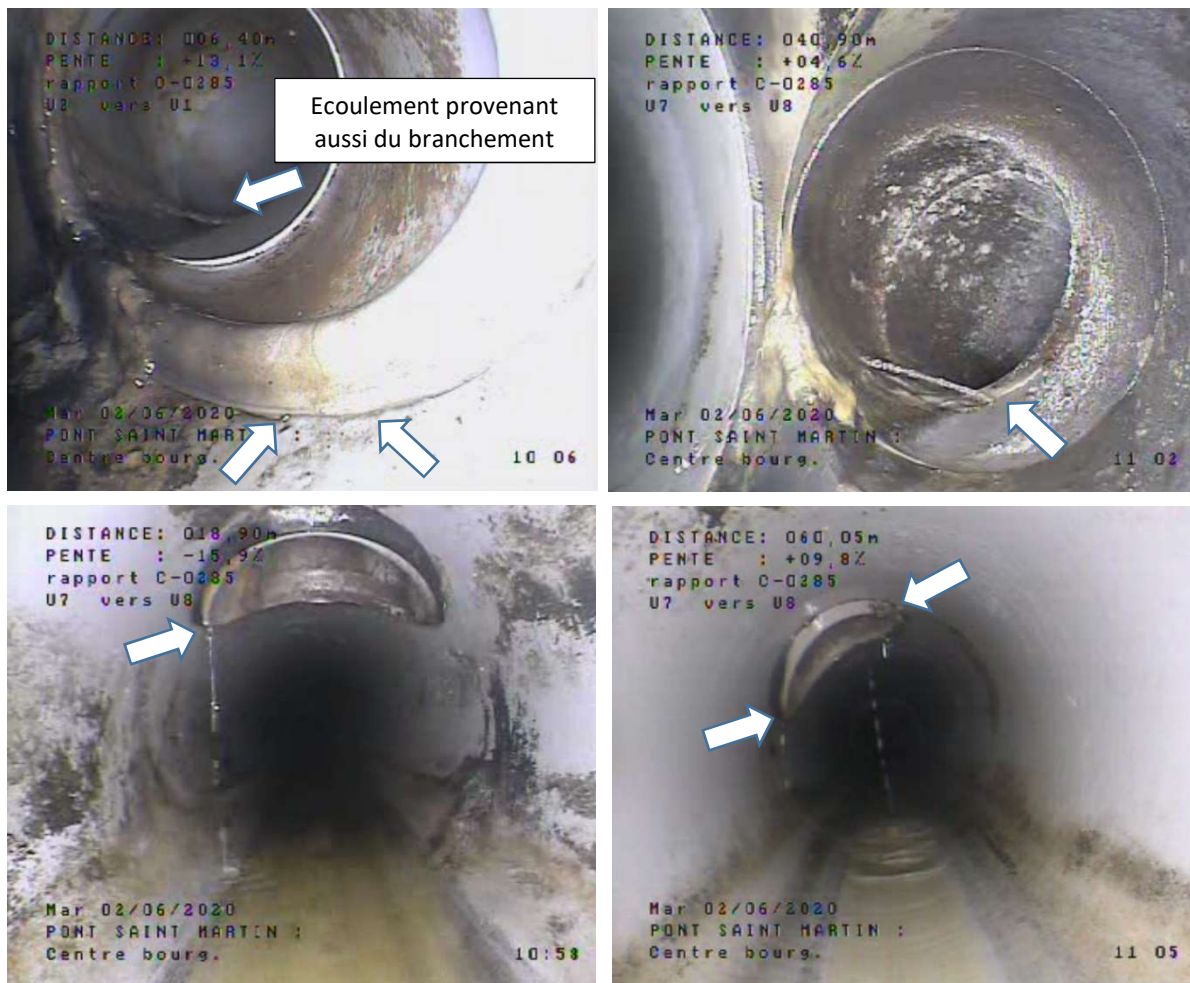
Les inspections télévisées ont permis de visualiser l'état de réseau et préciser le type d'anomalies responsables de l'intrusion d'eaux claires parasites de drainage.

La totalité des anomalies identifiées se situent au niveau des raccordements de branchement ou sur la partie privée des branchements (apports d'eaux claires provenant du branchement).

Dans un premier temps, l'ensemble des défauts d'étanchéité à la jonction entre le branchement et le collecteur principal devront être repris par l'intérieur. Dans un second temps l'inspection des boîtes de branchements en période de nappe haute déterminera si la partie privée ou le tabouret des branchements doivent faire l'objet d'une reprise.

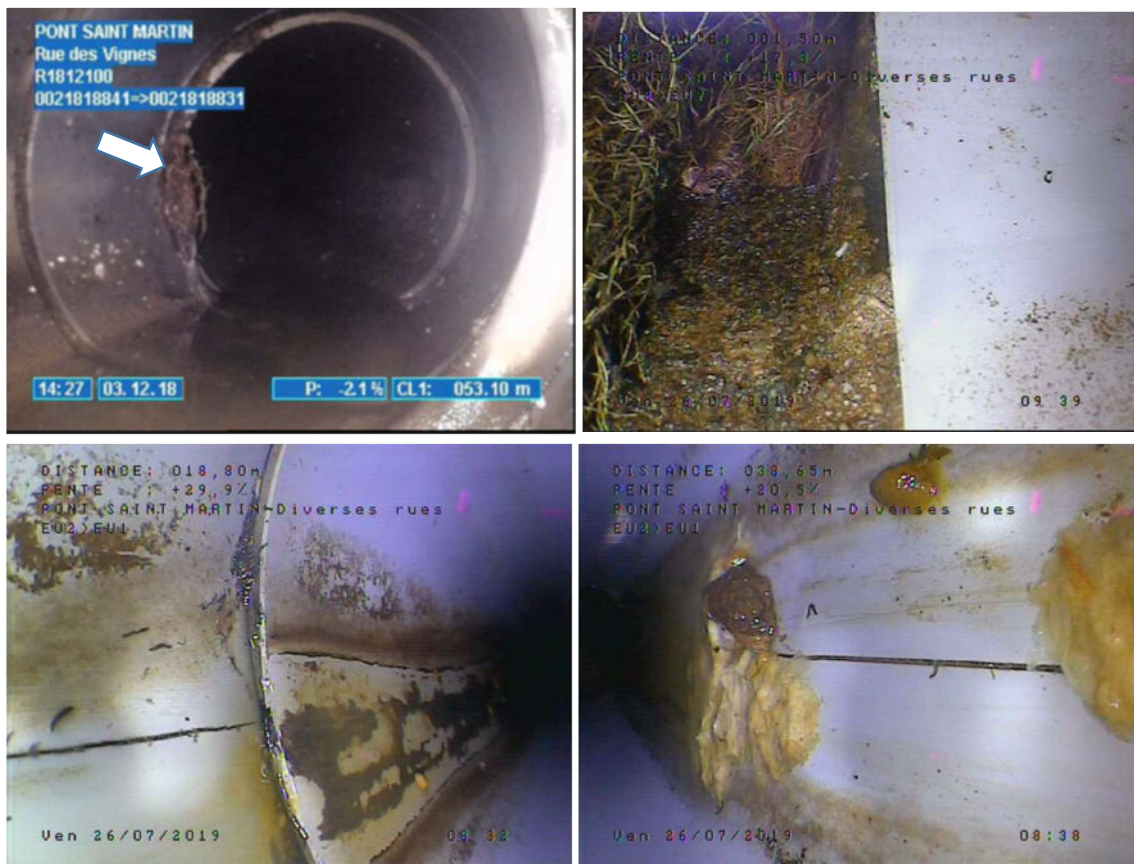
D'autre part, la visualisation des ITV existantes sur le quartier du hameau des Vignes a mis en exergue un nombre important d'anomalies structurales sur les collecteurs principaux en PVC (essentiellement des fissures ouvertes) ou sur les regards de visites avec la présence de racines. Ces inspections télévisées réalisées en période de nappe basse (Juillet 2019) n'ont pas permis de visualiser d'éventuelles infiltrations. Néanmoins la présence de racines atteste de la non-étanchéité des jonctions entre collecteurs.

Ce secteur n'avait pas été identifié comme particulièrement drainant lors des inspections nocturnes, puisque ces dernières avaient été réalisées par temps sec stabilisé (drainage de nappe uniquement) afin de s'affranchir des mises en charge systématiques des réseaux sur des périodes de drainage de tranchée. **Il est donc possible que les défauts d'étanchéité sur le hameau des Vignes ne soient pas sensibles au drainage de nappe, et qu'ils n'occasionnent des apports d'ECP uniquement sur des périodes spécifiques (temps sec consécutif à une période pluvieuse : drainage de tranchée).**

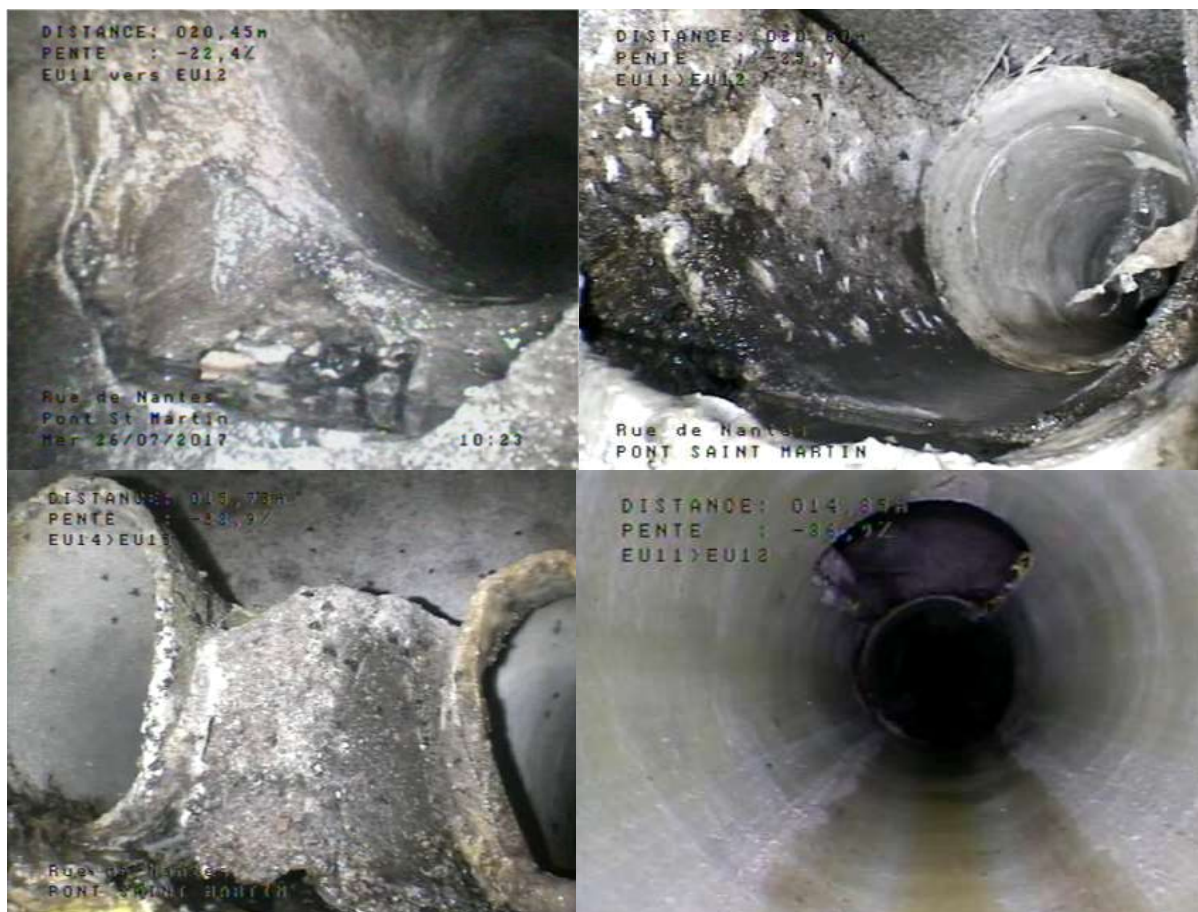
Les inspections télévisées ont montré la présence d'un chemisage en continu des conduites en amiante-ciment. Néanmoins, les raccordements de branchement de particulier est effectué de manière systématique par l'intermédiaire de regards borgnes. C'est d'ailleurs sur ces points singuliers que la majorité des anomalies structurelles (effondrements et ruptures entraînant des pertes d'étanchéité) sont visibles, comme le montre les extraits de l'inspection ci-dessous.

Du fait de la présence de regards borgnes, la réhabilitation par l'intérieur est inopérante en termes de réfection d'étanchéité du réseau. Aux vues des anomalies rencontrées, il est nécessaire de reprendre l'intégralité du réseau de collecte par ouverture de tranchée :

- Entre R922 – R896, remplacement par des conduites en PVC et des regards PEHD monobloc, reprise systématique des branchements et raccordement par des culottes de branchement.

Par ailleurs, la reprise de l'étanchéité du regard de visite R906 doit être réalisée.

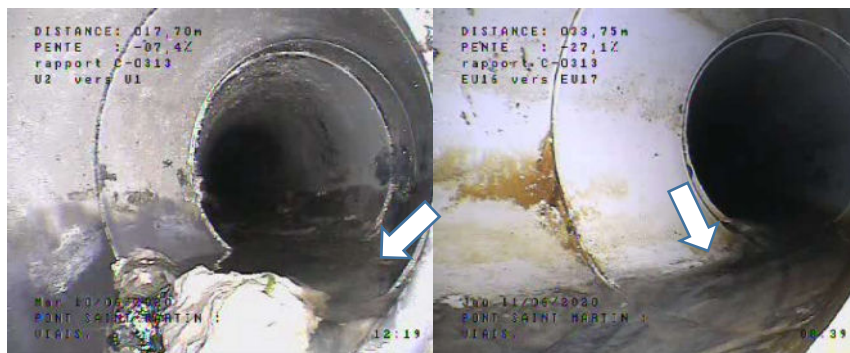
- Apport d'ECP conséquent par le branchement situé à 17,7m de R486 (R486-R019),
- Apport d'ECP par le branchement situé à 55,5m de R486 (R486-R018),
- Apport d'ECP par le branchement situé à 18,2m de R018 (R018-R017),
- Infiltration à la jonction branchement/collecteur à 5,1m de R215 (R215-R016),
- Infiltration à la jonction branchement/collecteur à 34,1m de R215 (R215-R016),
- Apport d'ECP conséquent par le branchement situé à 33,75m de R091 (R091-R092).

| Num OP | Secteur | Localisation | Tronçon | Anomalie constatée | Volume d'ECPP identifiées | Nature des travaux envisagés | Coût des Prix Unitaire HT | Quantité | Coût HT des travaux | Priorité Collectivité |
|---|---|---|---|---|---|---|---|---|---|---|
| 7-12 | PR Viais | Rue des Sables | R486-R019<br>R091-R092 | ECP arrivant du branchement, à 17,7m en amont de R486 et à 33,75m en aval de R091 (OP7-1 et OP7-10) | | Reprise de l'étanchéité des 2 branchements en domaine privée (à la charge des particuliers) | 0,00 €/unité | 1 | - € | 2 |

Pour les apports d'eaux claires issus des branchements, il conviendra de préciser leur origine par des contrôles d'étanchéité des collecteurs et du tabouret en période de nappe haute. La reprise du branchement en domaine privée devra être réalisée (à la charge du particulier) en cas de défaut d'étanchéité avéré.

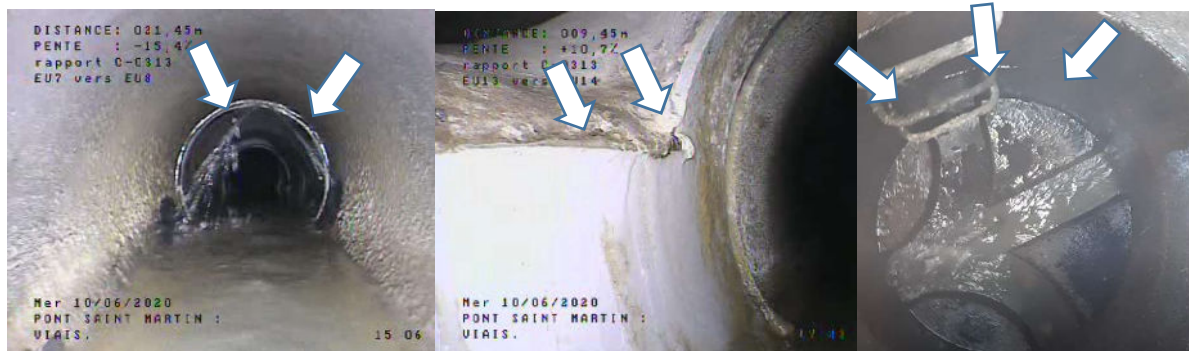
- Regards de visite drainant R423, R778, R017,
- Infiltration conséquente à la jonction entre des conduites PVC, à 22m en aval de R215,

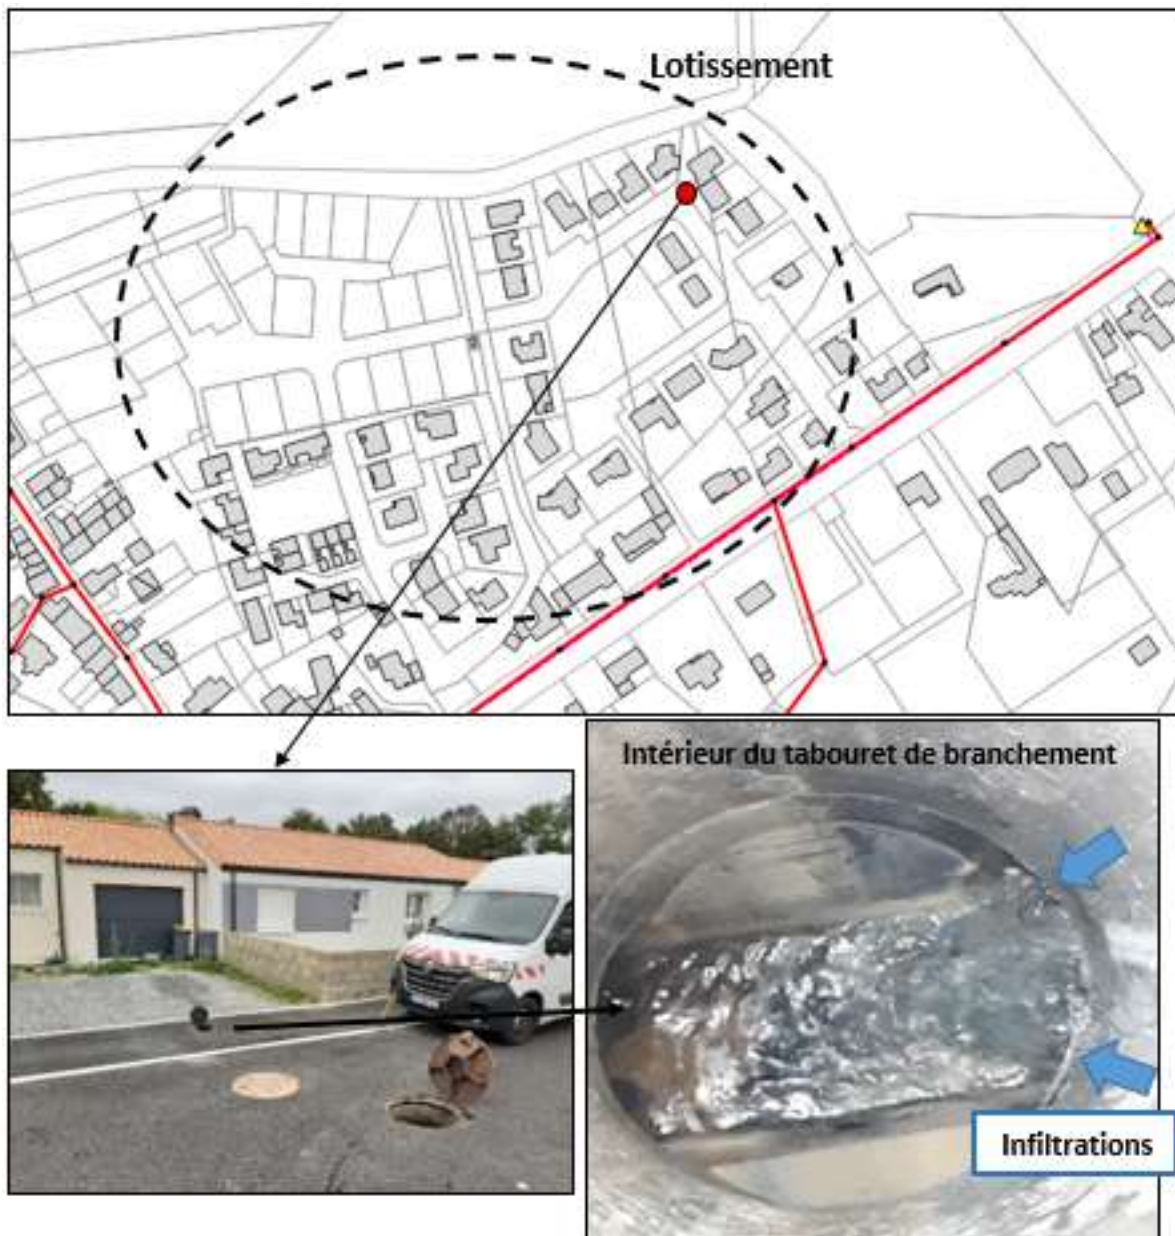
- Sur le branchement de particulier situé en contrebas de la rue des Chevreuils. Dans ce cas présent, le branchement est fissuré à la base du tabouret et conduit à une infiltration.

| Num OP | Secteur | Localisation | Tronçon | Anomalie constatée | Volume d'ECPP identifiées | Nature des travaux envisagés | Coût des Prix Unitaire HT | Quantité | Coût HT des travaux | Priorité Collectivité |
|---|---|---|---|---|---|---|---|---|---|---|
| 6-2 | PR Viais 2 | Rue des Chevreuils | Branchement sur regard non référencé | Branchement drainant, infiltration sur le tabouret | | Reprise de l'étanchéité du tabouret (à la charge de lotisseur) | 0,00 €/unité | | - € | <b>1</b> |

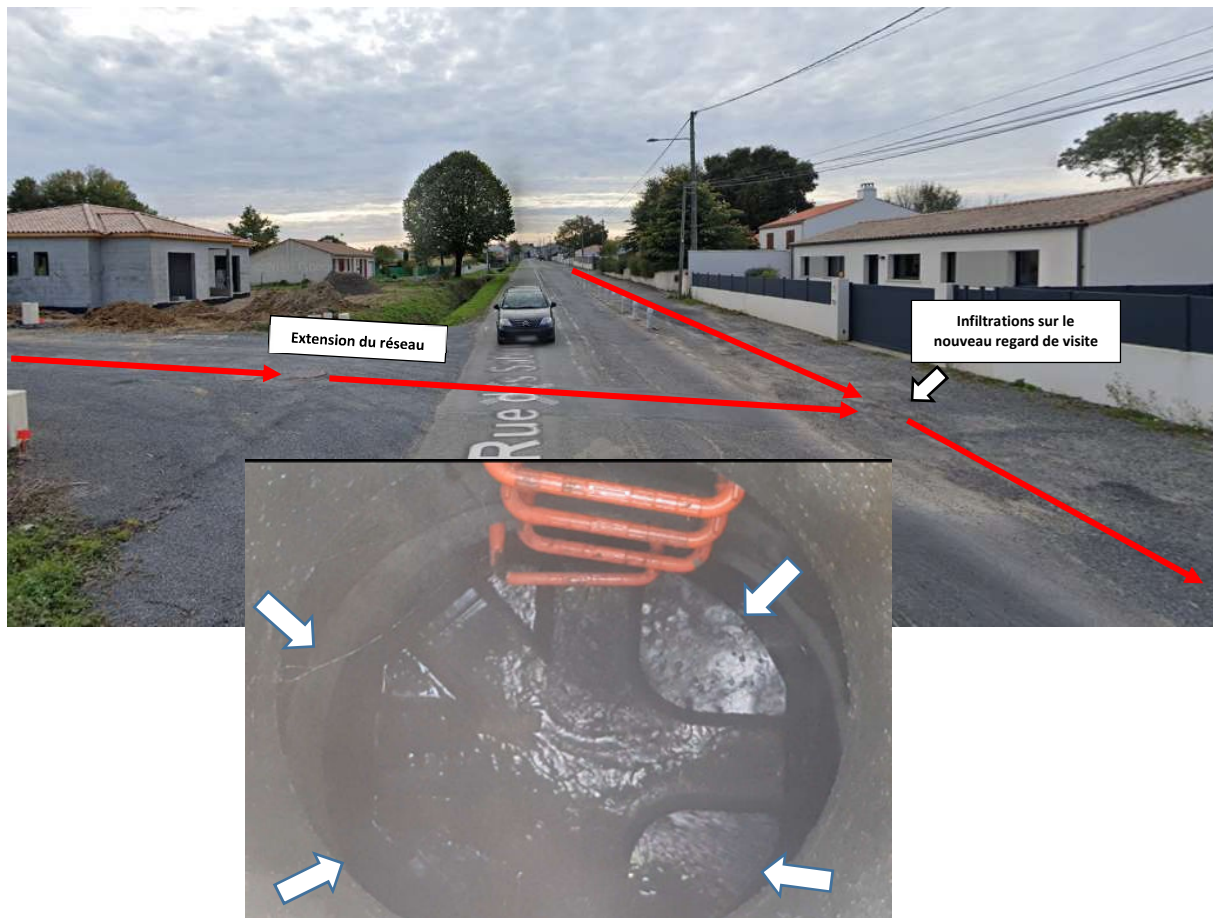
- Au niveau d'un nouveau regard de visite mis en place pour le raccordement d'une extension de réseau, situé rue des Sables.

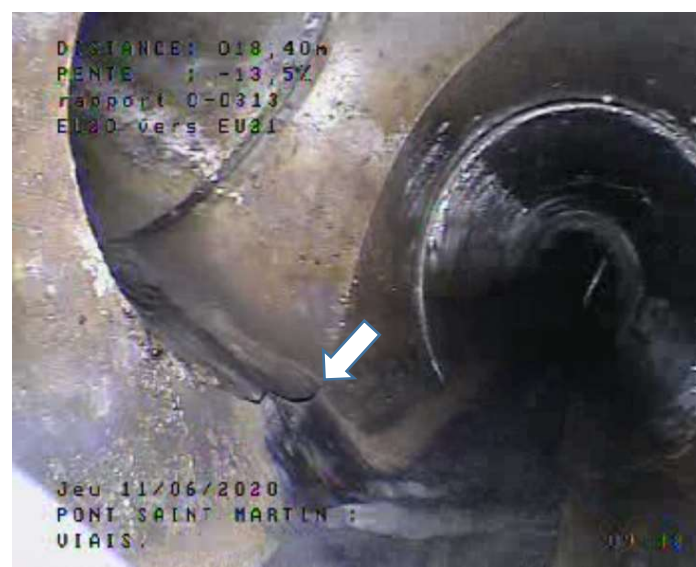
- La dernière réhabilitation sur ce secteur consiste à reprendre l'étanchéité de la jonction entre le collecteur et le branchement à 18,4m de R349 (tronçon R349-R192) par injection de résine et pose d'un top-hat.

| Num OP | Secteur | Localisation | Tronçon | Anomalie constatée | Volume d'ECPP identifiées | Nature des travaux envisagés | Coût des Prix Unitaire HT | Quantité | Coût HT des travaux | Priorité Collectivité |
|---|---|---|---|---|---|---|---|---|---|---|
| 6-3 | PR Viais 2 | Entre Rue de la Tanière et Rue des Sables | R349-R192 | ECP arrivant du branchement, à 18,4m en aval de R349 | | Contrôle de branchement et de l'étanchéité de la boîte de branchement en domaine privé ( <b>en période de nappe haute et avec drainage de tranchée</b> ) | 115,00 €/unité | 1 | 115 € | <b>3</b> |

| Num OP | Secteur | Localisation | Tronçon | Anomalie constatée | Volume d'ECPP identifiées | Nature des travaux envisagés | Coût des Prix Unitaire HT | Quantité | Coût HT des travaux | Priorité Collectivité |
|---|---|---|---|---|---|---|---|---|---|---|
| 6-4 | PR Viais 2 | Entre Rue de la Tanière et Rue des Sables | R349-R193 | ECP arrivant du branchement, à 18,4m en aval de R349 | | Reprise de l'étanchéité du branchement en domaine privée (à la charge des particuliers) | 0,00 €/ml | 1 | - € | <b>3</b> |

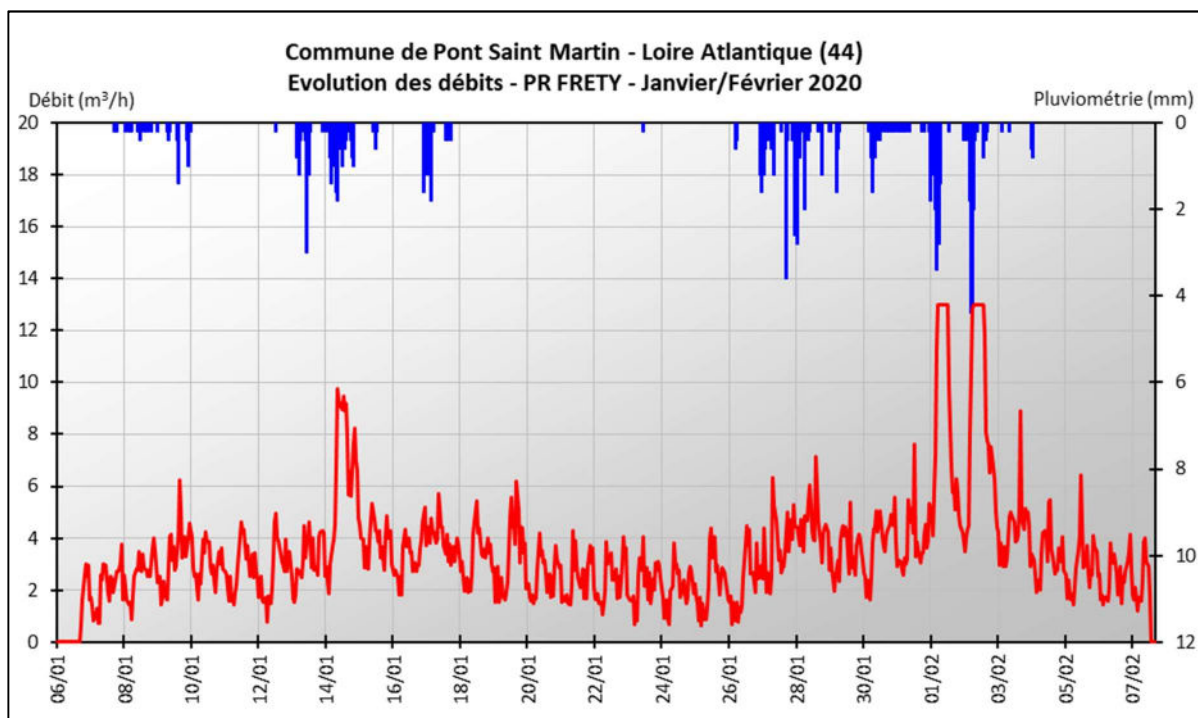
Les deux pompes du poste sont d'une capacité de 12 et 12,5m<sup>3</sup>/h. A ce jour, le poste reçoit environ 29m<sup>3</sup>/j d'eaux usées mais collecte également des volumes d'eaux claires parasites qu'ils soient d'origine météoriques (700 m<sup>2</sup> de SA) ou de drainage (jusqu'à 166 m<sup>3</sup>/j). Ces apports d'eaux parasites peuvent occasionner une saturation du poste en période de nappe haute comme le montre la courbe de suivi des débits sur la période de janvier/février ci-dessous.

La saturation du poste sur quelques heures n'est pas problématique étant donné la configuration du réseau de collecte (pas de risque de débordement chez les particuliers et pas de trop-plein) et le faible volume excédentaire.

Le programme de travaux sur ce secteur permettra de réduire les volumes d'ECP de drainage. Le poste sera alors capable de supporter les différentes variations de débits quelle que soit la saison et la pluviométrie observée.

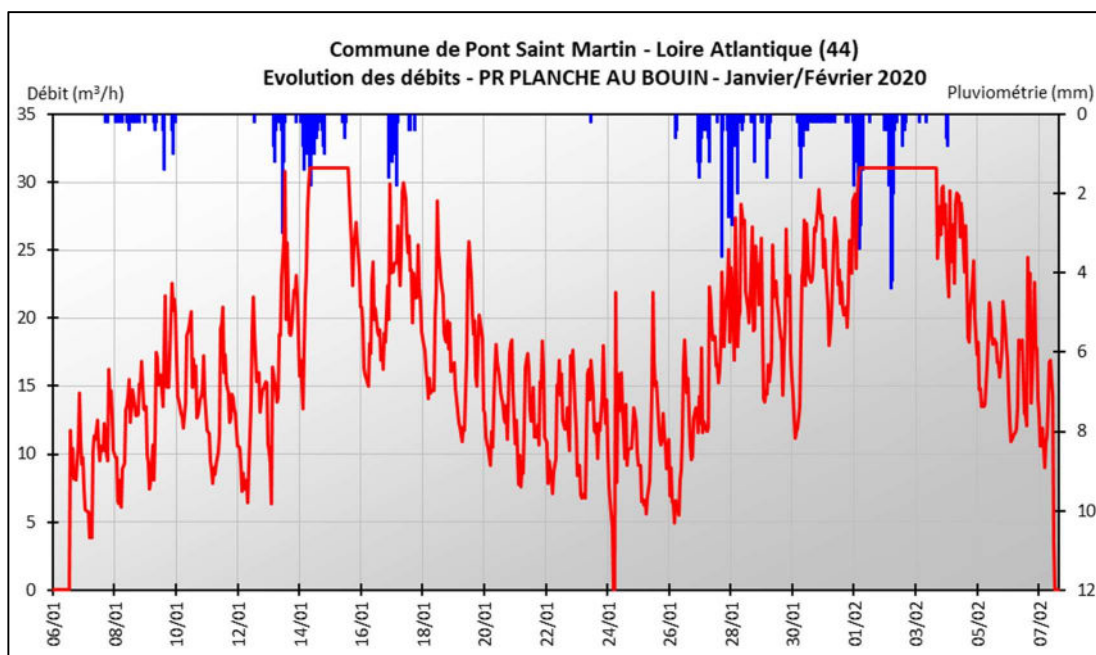
En plus des eaux usées, s'ajoutent des volumes d'eaux claires parasites, principalement issus du drainage de la nappe ou du drainage de tranchée. Ces apports supplémentaires sont présents quelle que soit la période de l'année. C'est toutefois en période de nappe haute que la synergie entre les différents apports d'eaux parasites est particulièrement problématique (ECCP + drainage de tranchée + Eaux météoriques), et conduit au dépassement de la capacité de pompage du poste. La courbe de suivi des débits lors de la campagne de nappe haute visible ci-dessous illustre bien ce phénomène.

Malgré la réduction des nombreux apports d'eau claire parasite (à prévoir nécessairement), des aménagements sur ce poste seront nécessaires avec la mise en place de pompes d'une capacité de 45m³/h. **Cette augmentation de la capacité de transfert doit également rester compatible et en adéquation avec la canalisation de refoulement existante PVC 125 mm** pour conserver une vitesse de transfert comprise entre 0,7 et 2,3 m/s. Dans ce cas de figure, **la vitesse de transfert sera de 1,4m/s.** La canalisation de refoulement en place apparaît donc suffisante et pourra être réutilisée.

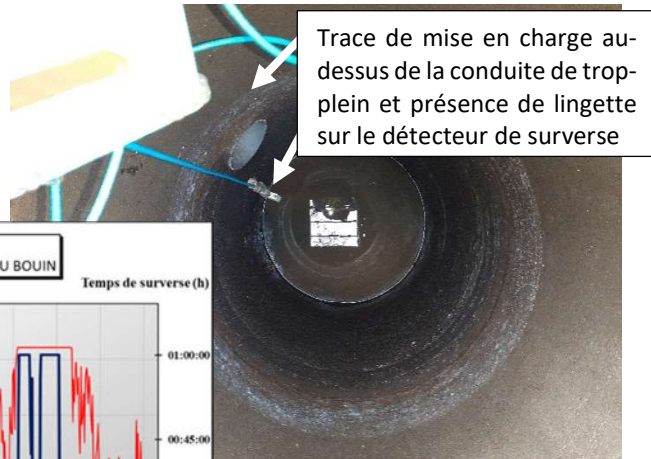
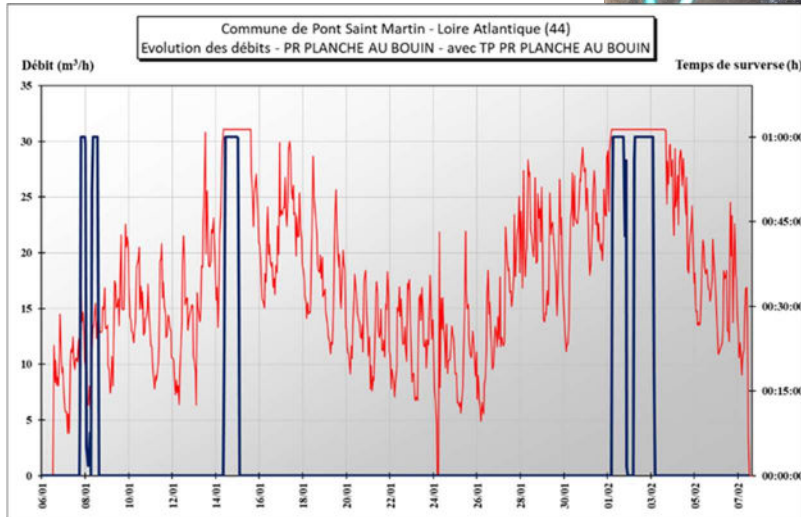
Cette saturation prolongée du poste entraîne à la fois une mise en charge du réseau de collecte, **mais également des déversements d'effluent au milieu naturel par le trop-plein du poste (cf courbe ci-dessous).**

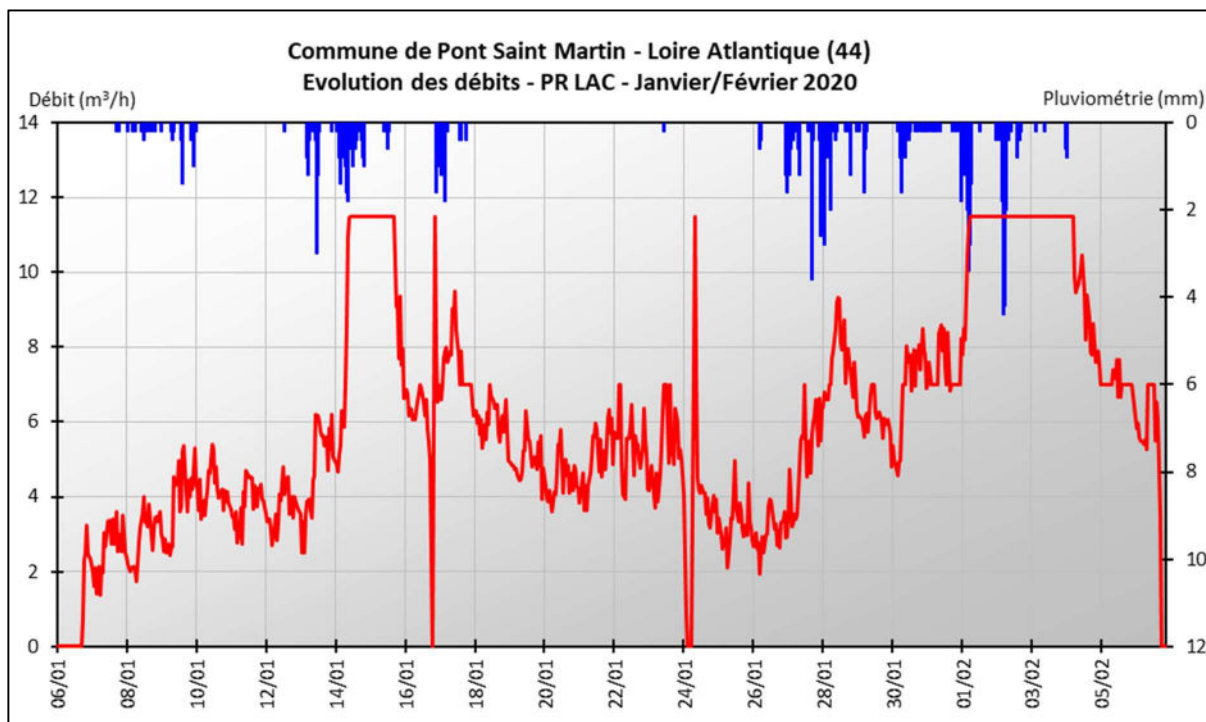
Néanmoins, en période hivernale, le réseau de collecte est fortement sensible au phénomène de drainage de nappe et au drainage de tranchée (**jusqu'à 250m<sup>3</sup>/j**). De ce fait, à la suite d'évènements pluvieux significatifs, le débit collecté excède la capacité de pompage du poste, comme le montre la courbe de suivi des débits ci-dessous.

L'absence de trop-plein permet d'éviter tout rejet au milieu naturel, mais occasionne une mise en charge de la partie terminale du réseau de collecte.

**Malgré la saturation du poste, il est très fortement déconseillé de renforcer sa capacité de pompage, au risque de provoquer des déversements récurrents d'effluents au milieu naturel sur le trop-plein du poste Quai des Romains situé en aval.**

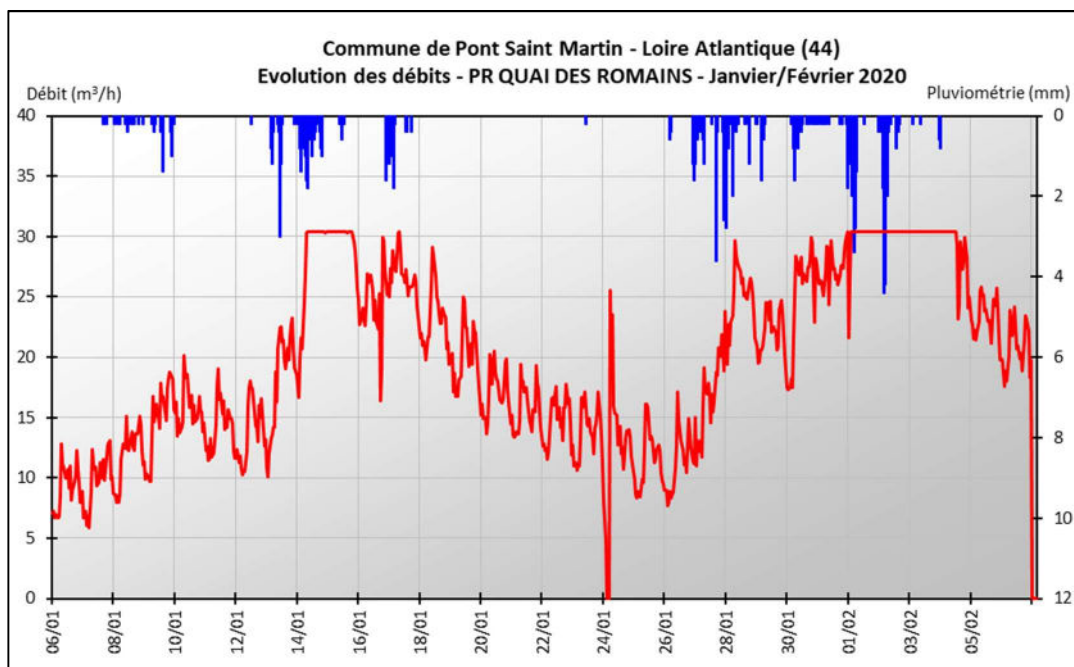
D'autre part, le réseau de collecte en amont du poste est particulièrement sensible aux phénomènes de drainage. Dans certaines conditions particulièrement défavorables, ces volumes d'eaux claires parasites collectés conduisent à la saturation du poste et à la mise en charge du réseau de collecte situé sur le Quai des Romains.

Enfin, le dépassement de la capacité de pompage du poste entraine automatiquement un risque de déversement au milieu naturel par le trop-plein du poste.

Même si les travaux de réhabilitation sur les réseaux en amont du poste (bassin de collecte gravitaire et secteur de la résidence du Lac) permettront de réduire les volumes d'eaux claires parasites de drainage, un renforcement de la capacité de pompage doit être envisager afin de garantir le transit de tous les volumes collectés vers la station, sans pertes de pollution au milieu naturel.
