## Etude diagnostique et schéma directeur d'assainissement des eaux usées de Pont Saint Martin

# Etude diagnostique d'assainissement Rapport de phase 4 – Schéma directeur

Affaire n°PDL190321– Mars 2021

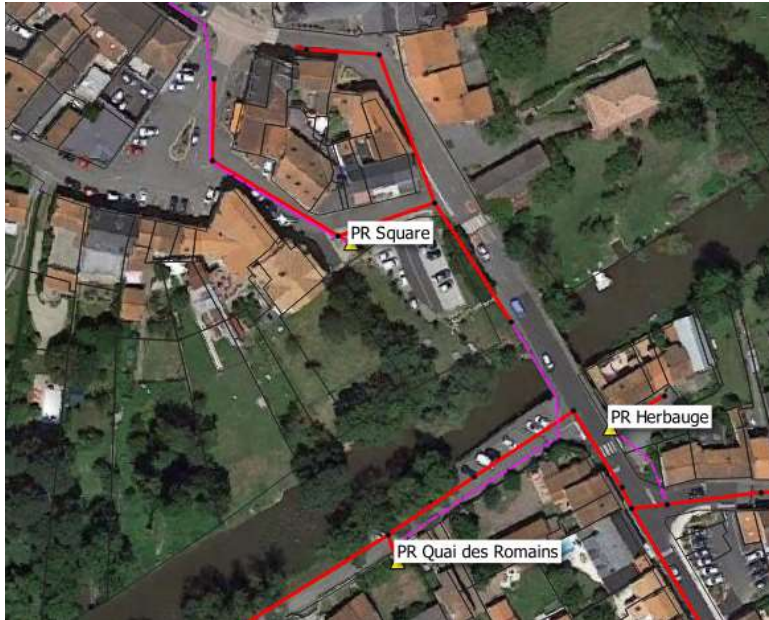
### 3.1.5. PR Square

Le poste Square collecte les eaux usées de la place Saint Martin, de la Rue du Square et de la Maurice Utrillo, mais est surtout le point de transit de tous les effluents en provenance du PR Quai des Romains.

La capacité de pompes est légèrement inférieure au PR Quai des Romains, avec des pompes d'une capacité unitaire de 26,8 m<sup>3</sup>/h et 26,1 m<sup>3</sup>/h, ce qui conduit naturellement des saturations du poste en période hivernale, d'autant plus que la surface active du BC gravitaire du poste est non négligeable.

En situation future, l'arrivée du refoulement du poste Quai des Romains sera déplacée directement vers le réseau gravitaire en amont de la STEP.

Afin de répartir les charges hydrauliques après les travaux de renforcement de pompage des différents postes, **l'arrivée des refoulements des PR Square et Quai des Romains devront être déplacées vers le réseau de collecte gravitaire en aval du regard de visite R892 (tête de réseau), situé sur la place Saint Martin.**

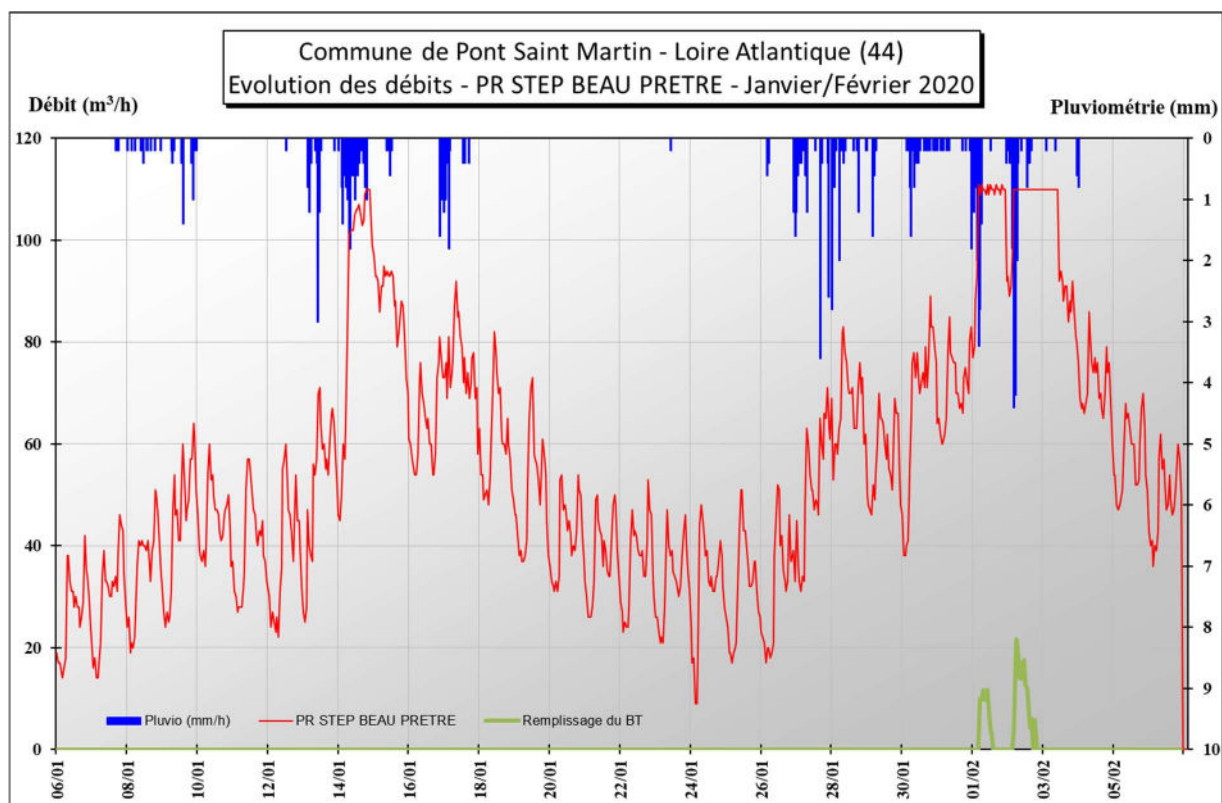
Par temps sec stabilisé et quelles que soient les conditions de nappe, la gestion des flux hydrauliques est satisfaisante au niveau du poste. L'ensemble des effluents collectés sont bien admis et traités par la station d'épuration.

Dans des conditions particulièrement dégradées (voir ci-dessous les journées du 01/02/20 et du 02/02/20), la capacité de pompage des pompes d'admission sur la filière traitement est ponctuellement dépassée (plafonnement à 110 m<sup>3</sup>/h). Néanmoins, le surplus hydraulique est pris directement en charge par les pompes de relevage permettant le stockage de ces volumes excédentaires dans le bassin tampon. **Ce fonctionnement permet une gestion complète des débits arrivant sur le poste de relevage et évite les pertes de pollution au niveau du point A2 de la station.**

Etant donné les objectifs de réduction des eaux claires parasites prévues sur la globalité du système d'assainissement, le renforcement de la capacité des pompes des postes Square et Planche au Bouin ne devrait pas compromettre la bonne gestion des flux hydrauliques en entrée de station. **Pour ce faire, le phasage prévu au niveau des travaux devra être impérativement être respecté.**

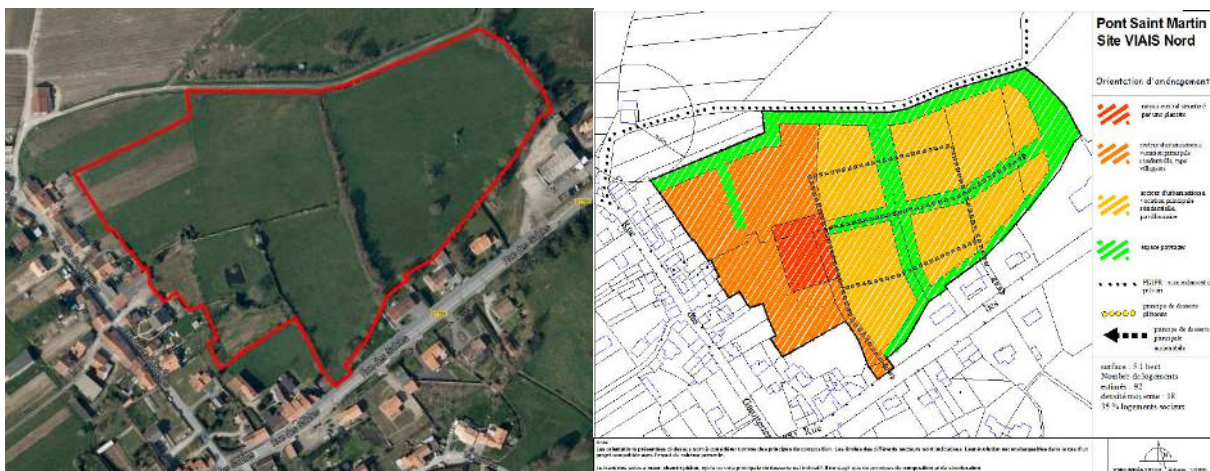
### 3.2.1. PR Viais 2

Le PR Viais 2 collecte la partie Nord du village de Viais. Des extensions du réseau d'assainissement ont d'ores et déjà été réalisées pour le raccordement d'un lotissement en construction au niveau de la rue des Chevreuils et de l'Impasse Campagnols. Etant donné l'avancement du lotissement, on considère que la majorité des charges supplémentaires à prévoir sur ce poste sont à ce jour comptabilisées dans les volumes collectés. Un apport supplémentaire d'eaux usées est cependant à prévoir en fonction du nombre de logements non construits.

Dans l'état actuel, le PR Viais 2 collecte :

- 68 m<sup>3</sup>/j d'eaux usées,
- 68 m<sup>3</sup>/j d'eaux claires parasites permanentes en période de nappe haute,
- Des apports de drainage de tranchée pouvant atteindre 285 m<sup>3</sup>/j.

La superposition des différents apports peut conduire à la saturation du poste par le dépassement de sa capacité de pompage, comme le montre la courbe de suivi des débits sur la période janvier/février 2020 ci-dessus.

Etant donné la concentration des apports d'eaux claires parasites sur quelques anomalies, les travaux de réhabilitation prévus sur ce bassin de collecte devraient permettre de réduire de manière conséquente les volumes d'eaux claires collectés. La capacité des pompes sur ce poste est donc suffisante pour prendre en charge les volumes collectés, si les travaux de réduction des
