## COMMUNE DE PONT-SAINT-MARTIN

# Inventaire des zones humides – parcelles n° AO172, ZB139, AN230, AN231, AN232, AN234, AN271 et AN600

MAI 2016

NOTE DE SYNTHÈSE

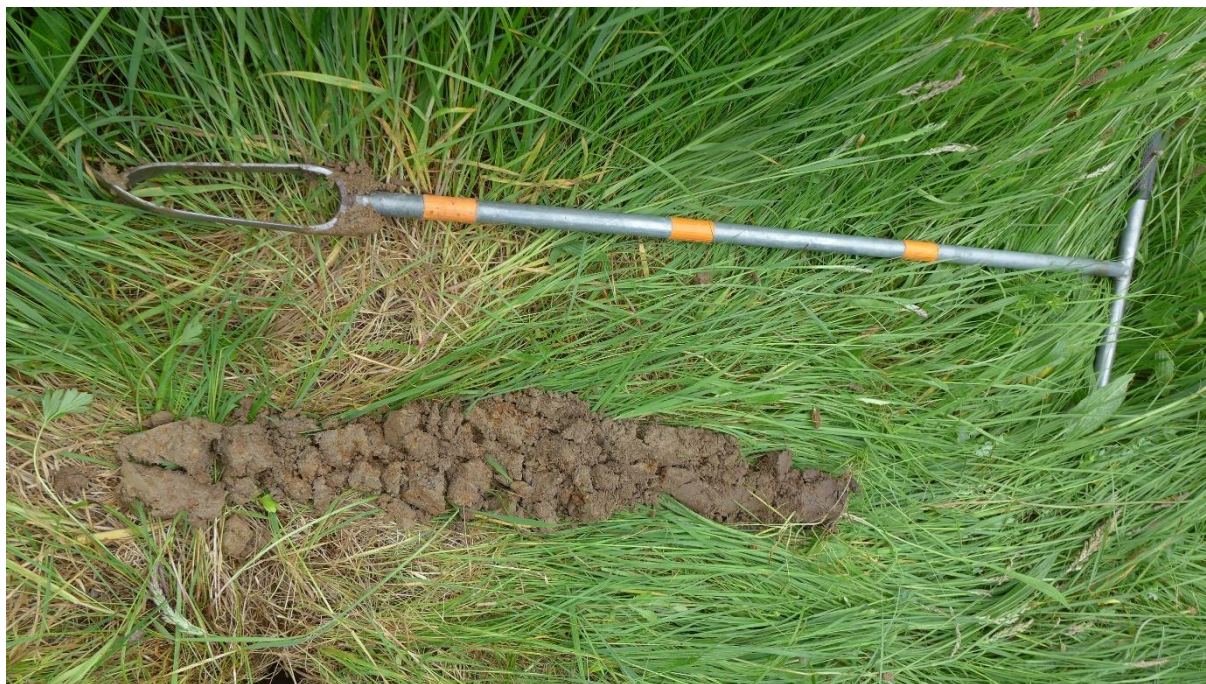
Photo 1 : Sondage pédologique – Source X.HARDY

Au regard des caractéristiques du site d'étude, **81 sondages pédologiques** ont été réalisés. Leur positionnement a été raisonné en fonction de la végétation et de la topographie.

L'examen des sols a été réalisé sur une profondeur comprise entre la **surface du sol** et **0,80**, voire **1,20 mètre** pour certains sondages.

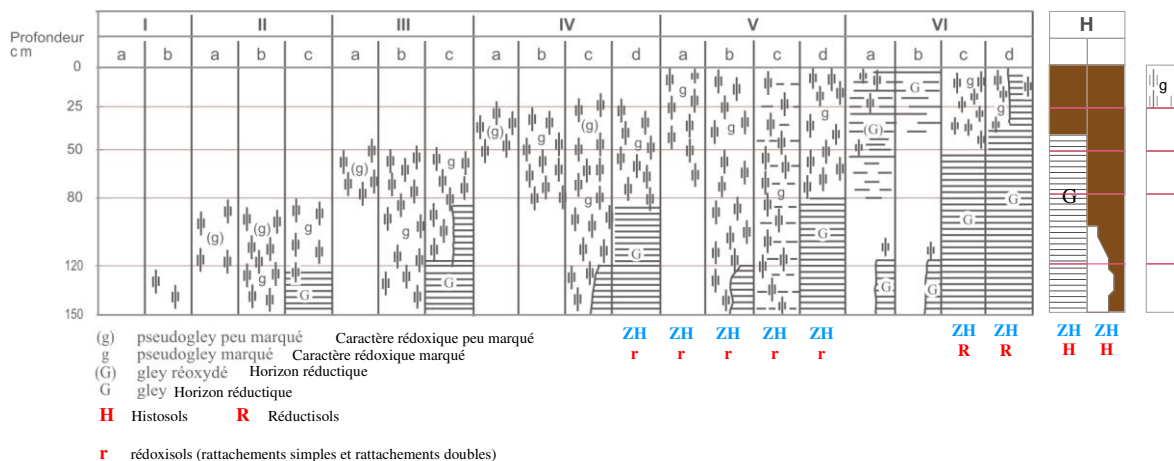
**Figure 1 : Morphologie des sols correspondant à des zones humides – Source GEPPA**

L'identification des types de sols est basée sur les « Classes d'hydromorphie du Groupe d'Etude des Problèmes de Pédologie Appliquée modifié (GEPPA, 1981) », définies par l'arrêté du 1<sup>er</sup> octobre 2009 (cf. schéma ci-dessous).

### Morphologie des sols correspondant à des « zones humides » (ZH)

*D'après Classes d'hydromorphie du Groupe d'Etude des Problèmes de Pédologie Appliquée (GEPPA, 1981) - modifié*

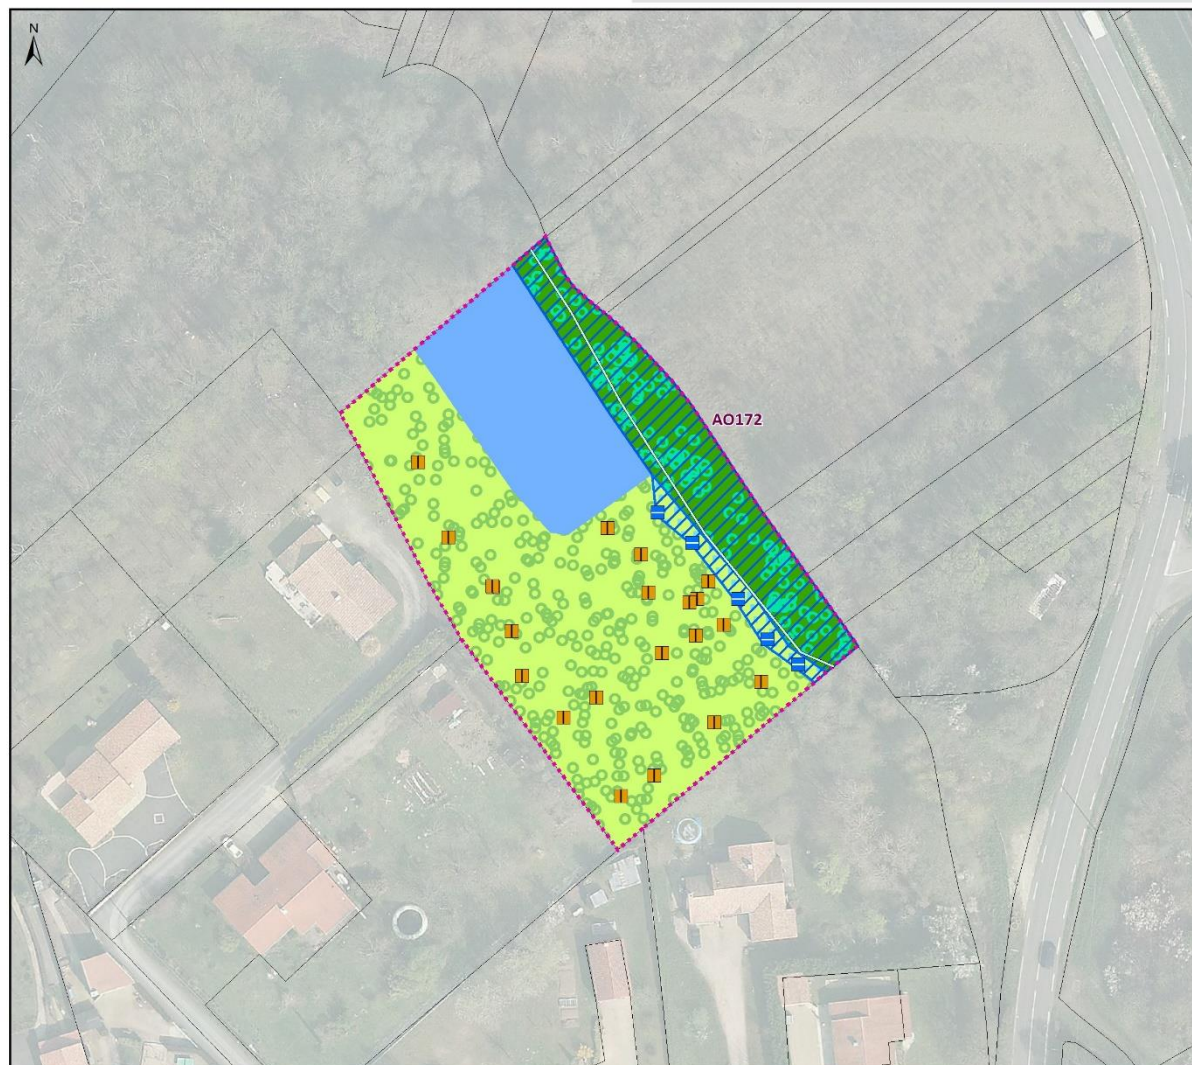
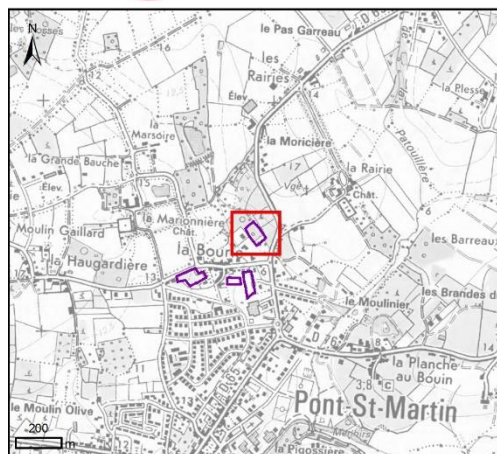
PARCELLE AO172

La parcelle se situe en bordure d'un cours d'eau, s'écoulant au milieu d'un petit boisement humide (ripisylve). Une mare a été creusée dans la partie nord, elle ne présente pas une végétation caractéristique de zone humide.

L'analyse de la végétation permet d'identifier **une zone humide en bordure du cours d'eau** (ripisylve et prairie humide). La délimitation a été réalisée à partir de l'analyse du sol, un sol de type Vb ayant été identifié le long du cours d'eau.

- Prairie humide, 37.2
- Ripisylve, 44.9
- Prairie et boisement mésophile, 38.1\*41.5
- Mare, 22.1

- Type Vb

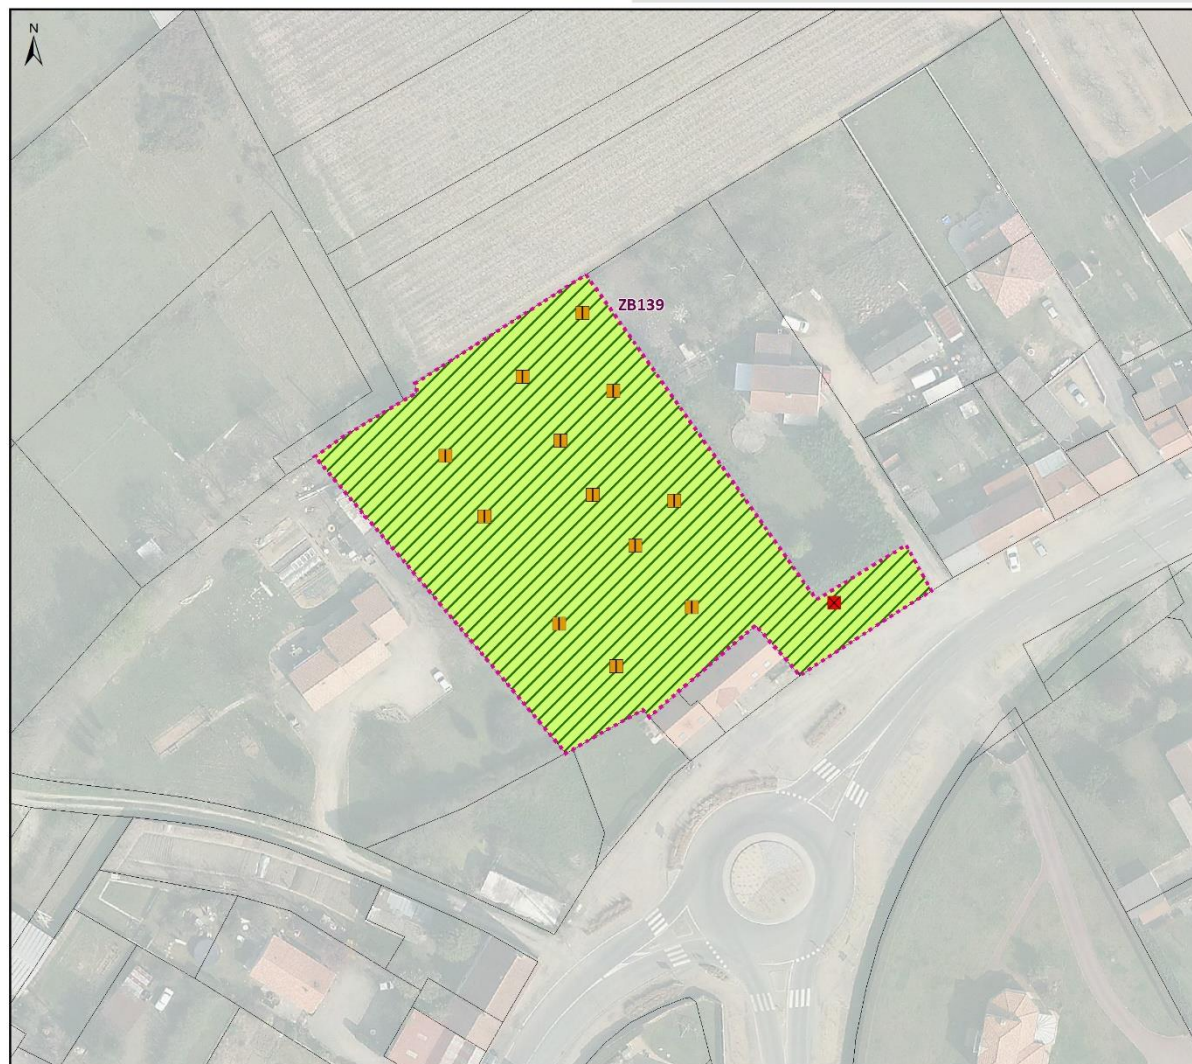
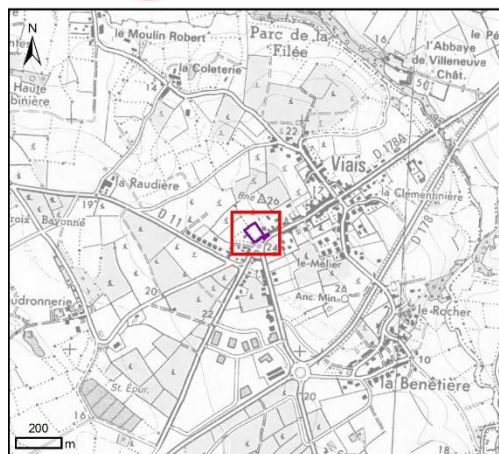
PARCELLE ZB139

La parcelle correspond à une prairie mésophile, une seule espèce de l'arrêté a été observée, il s'agit du *Lychnis flos-cuculi*, disséminé de manière ponctuelle sur la parcelle. Les sondages pédologiques sont tous caractéristiques d'un sol de type IVc, excepté un sondage en bordure de route où on observe un sol de remblais.

Les traces d'oxydoréduction apparaissent à partir de 30 à 40 cm en mélange avec des traces d'altération du socle.

La parcelle ne correspond pas à une zone humide.

Prairie mésophile, 38.1

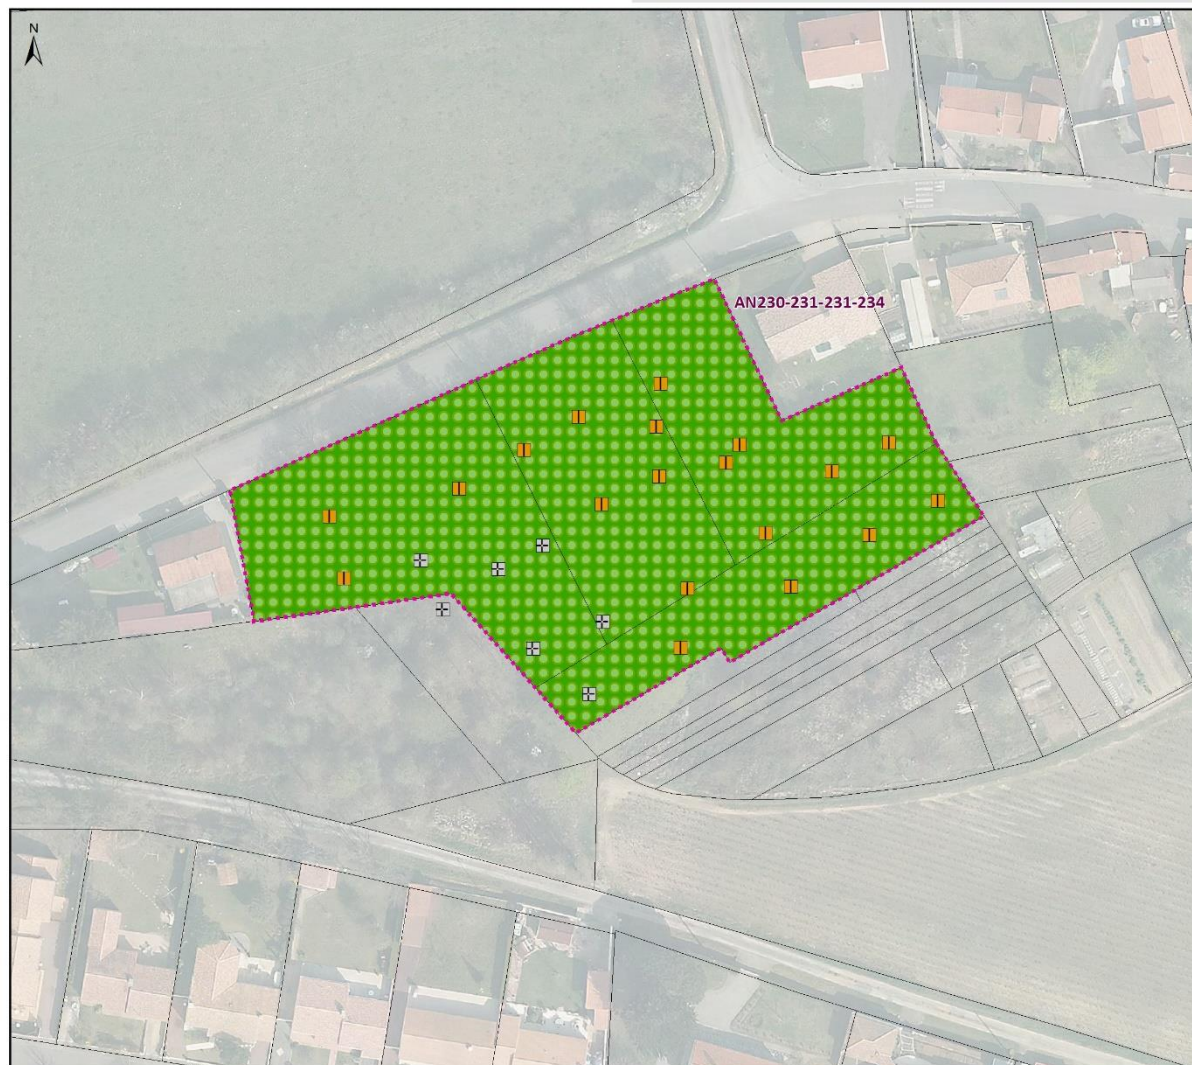
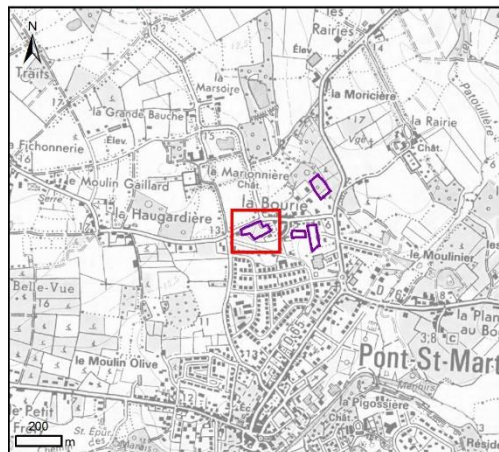
PARCELLES AN230-231-232-234

Les parcelles correspondent à un ancien boisement dominé par le saule. Lors de la visite, l'ensemble des saules ainsi la végétation arbustive et herbacée avait été coupé et broyé, ne permettant plus une lecture objective de la végétation.

Deux types de sol sont présents :

- un sol de type IVc, présentant des traces d'oxydoréduction à partir de 25 à 40 cm en mélange avec des traces d'altération du socle.

- un sol de type « petit sol » d'une épaisseur comprise entre 30 et 40 cm, sont présent au sud-ouest des parcelles étudiées. Ce sol présente des traces oxydoréduction en mélange avec des traces d'altérations, mais au regard de la faible profondeur, il n'est pas considéré comme caractéristique de zones humides.

Au regard du critère pédologique, les parcelles ne peuvent être classées en zones humides.

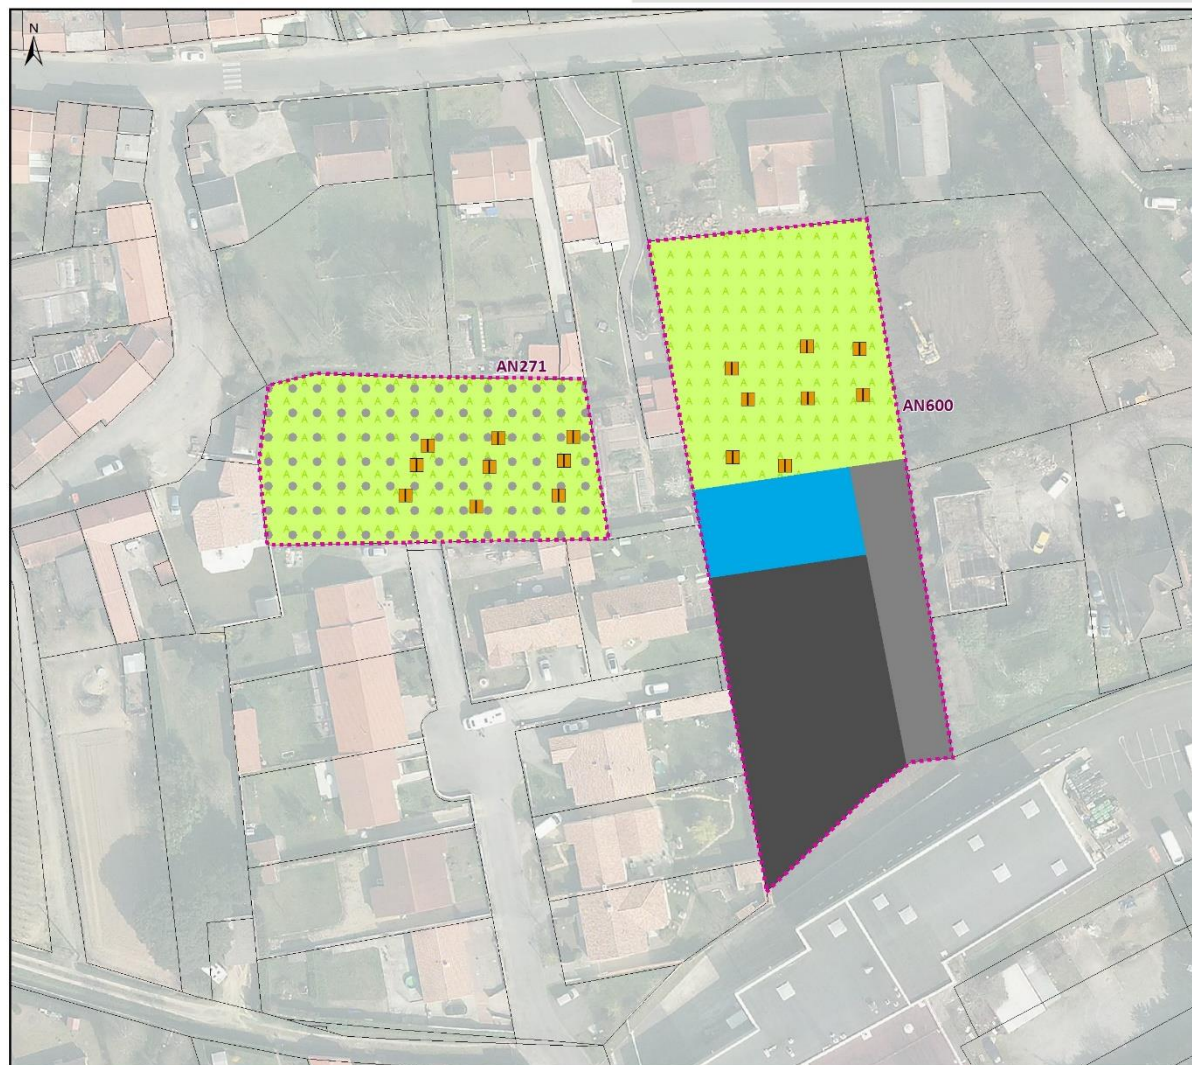
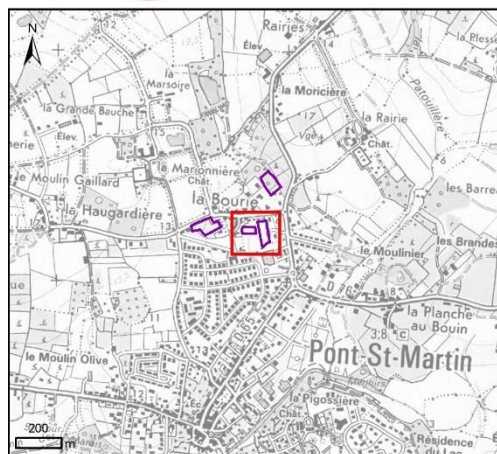
PARCELLES AN271 ET AN600

La parcelle n°AN271, situé la plus à l'ouest correspond à une prairie améliorée, ne présentant pas une flore hygrophile dominante.

Le sol est de type IVc, présentant des traces d'oxydoréduction à partir de 25 à 40 cm en mélange avec des traces d'altération du socle.

La parcelle n'est pas caractéristique d'une zone humide.

La parcelle n°AN600, situé à l'est correspond à une prairie améliorée, ne présentant pas une flore hygrophile dominante.
